## 第4章 貯留したCO<sub>2</sub>のモニタリング

### 4.1 観測井を利用したモニタリング

#### 4.1.1 観測システム

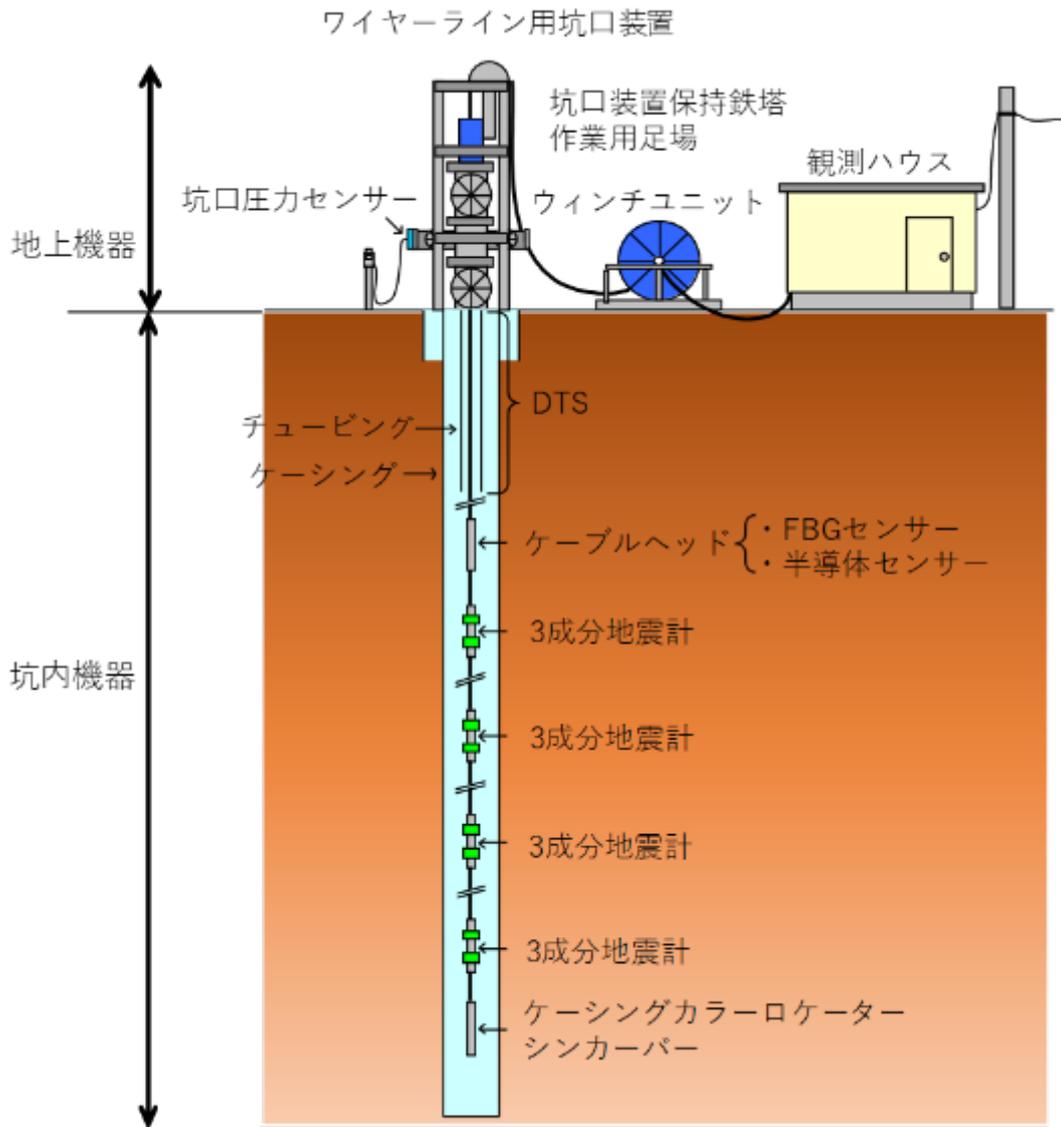
図 4.1-2 観測井システム概念図

坑内には、坑口に近い方から FBG (Fiber Bragg Grating) センサーとシリコン半導体圧力センサー（以下、「シリコン圧力センサー」もしくは「Silicon センサー」と称する。）を内部に組み込んだケーブルヘッド、地震計 (DS-150)、CCL<sup>\*1)</sup> (Casing Collar Locator)、最下部にシンカーバー（重錘）を ITC<sup>\*2)</sup> (Interconnect Tool Cable) で接続した多連編成で設置している。地表付近のノイズ状況を把握するため、2016年度に各観測井の近傍の地表付近（埋設深度 50 cm 程度）に地震計（以下、「リファレンス地震計」と称する。）を設置したところ、OB-2 の No.1 地震計と OB-3 の No.4 地震計に出現するノイズ<sup>\*3)</sup>は地表ノイズ（リファレンス地震計に出現するノイズ）と連動していることが判明した。ノイズの原因が地震計の幾何学的な配置（鉛直井の最下部、即ち、シンカーバーの直上）にある可能性を検証するため、2017年9~10月の坑内機器回収点検時に OB-2 の No.1 地震計とシンカーバーの間に No.2 地震計を、OB-3 の No.4 地震計とシンカーバー

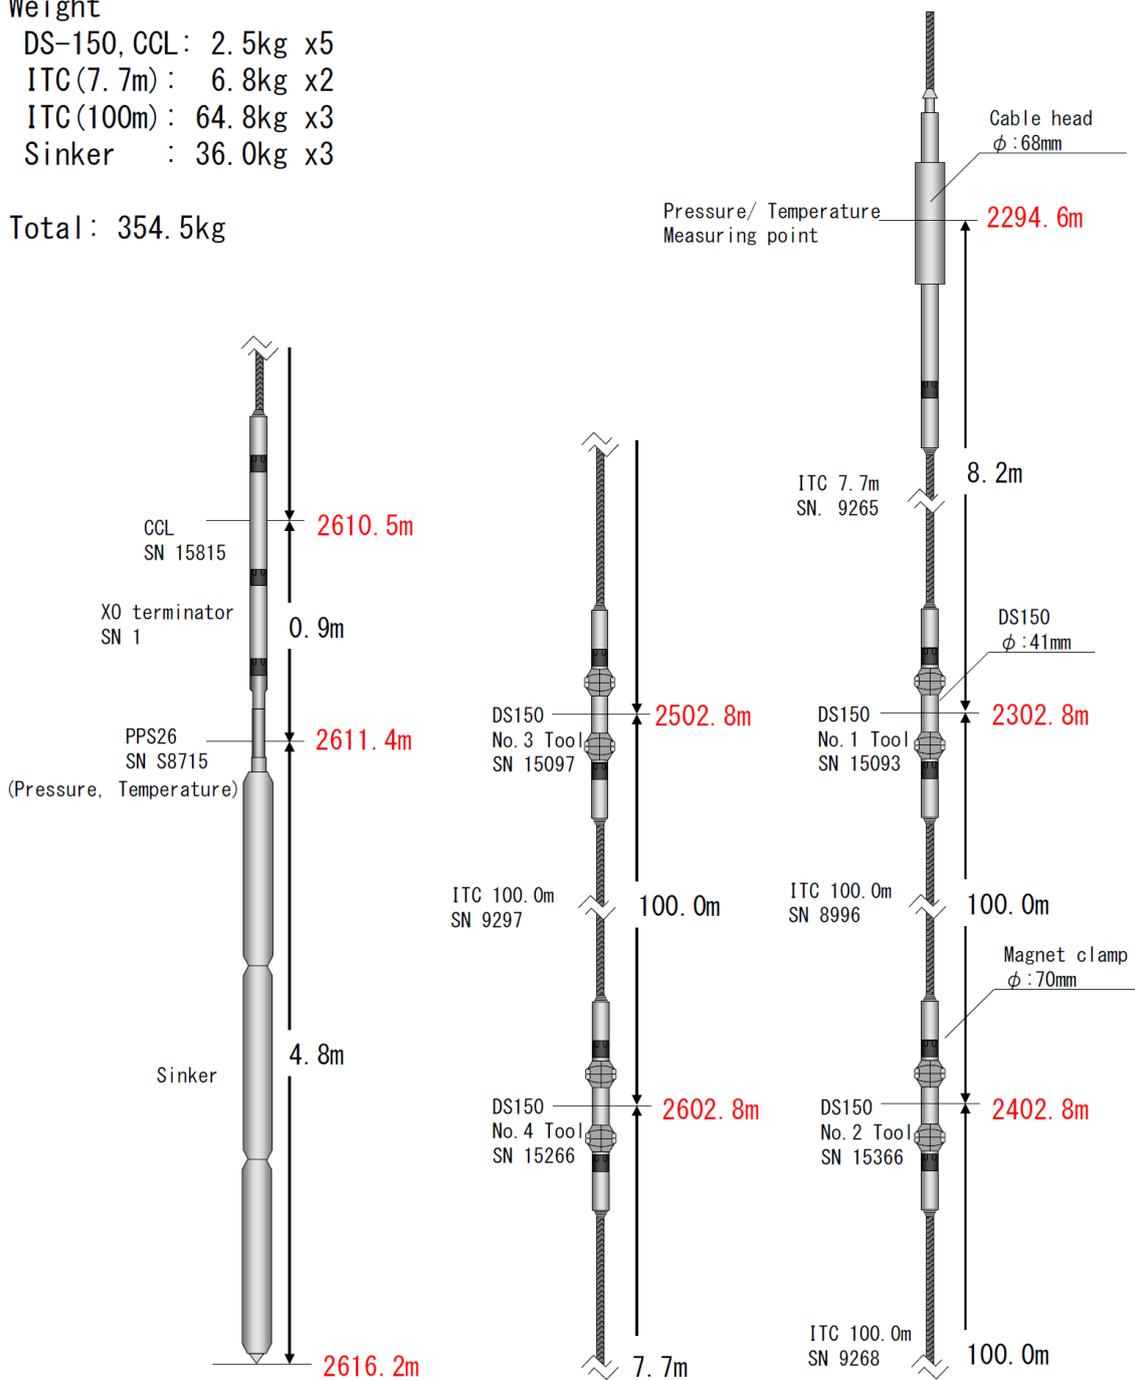
図 4.1-3(1) PPS26 センサー設置後の坑内観測機器編成図 (OB-1)

- DS-150, CCL: 2.5kg x5
- ITC (7.7m): 6.8kg x2
- ITC (100m): 64.8kg x3
- Sinker : 36.0kg x3

Total: 354.5kg

OB-2 で観測される圧力が圧入に伴う変動を検知した可能性があることから、2020 年 10 月に、シリコン圧力センサーを電圧制御型の従来品から電流制御型の新規品に交換（OB-3 は 2020 年 2 月に実施）するとともに、シンカーバーの上方に、温度圧力の測定精度が高い SOS 素子を用いた PPS26 センサーを設置した。表 4.1-2 に坑内機器の設置深度を示す。

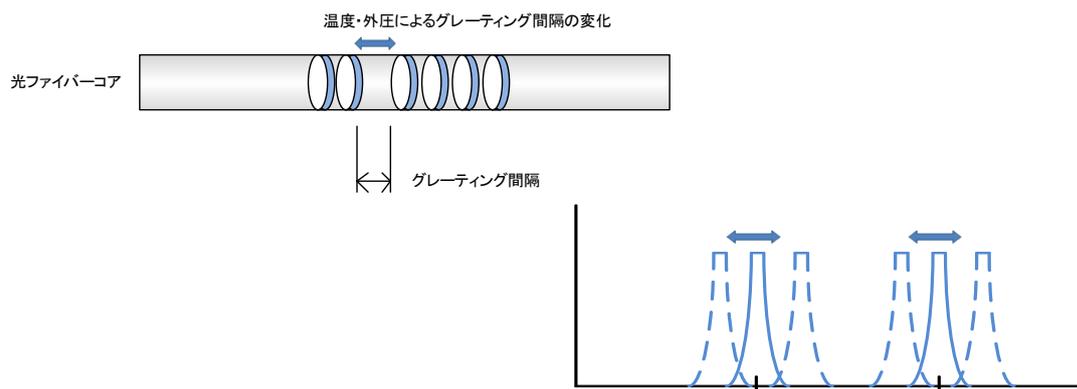
図 4.1-5 FBG の測定原理

FBG (Fiber Bragg Grating ; 光ファイバ回折格子) では、図 4.1-5 に示すようにシングルモード光ファイバ線内に刻まれた複数の回折格子 (グレーティング) に地上機から発したレーザー光を入射し、特定の波長 (ブラッグ波長) を持ったレーザー反射光を地上で観測する。温度、圧力が変化すると回折格子の間隔が伸縮して反射光の波長が変化する。このため、センサー部において、波長の変化量から温度、圧力の変化を計測する。FBG センサーは光ファイバ線と圧力変換部から構成され、電子回路が存在しないため、電磁波や落雷等の影響を受けにくく故障率が低い。表 4.1-4 に本観測で使用している FBG センサーと FBG 地上機の仕様を示す。FBG センサーと FBG 地上機の外観を図 4.1-6 に示す。

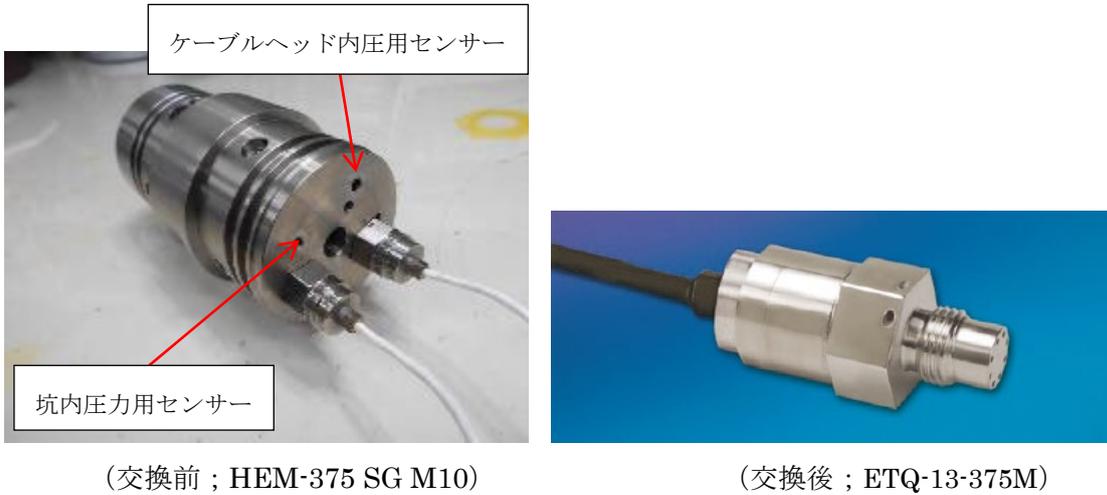
図 4.1-7 シリコン半導体圧力センサー

機器	型式	仕様	設置場所
センサー (交換前： 電圧伝送型)	Kulite 社製/ HEM-375 SG M10	動作圧力レンジ：100 MPa 動作温度レンジ：-55～232℃ 入力電圧：10 VDC 抵抗 (R in/R out)：1,000 Ω 出力フルスケール：100 mV 使用チャンネル：2 チャンネル (SMF2 線式)	坑内
センサー (交換後： 電流伝送型)	Kulite 社製/ ETQ-13-375M	動作圧力レンジ：103 MPa (15,000psi) 動作温度レンジ：-55～120℃ 入力電圧：9 VDC 出力：4～20 mA 精度：±0.5%FS (0.5 MPa) 分解能：無限小 ドリフト：<0.1 MPa/年 絶縁抵抗：100 MΩ(min)@50 VDC	坑内
データ収録 用 PC	(株)コンテック/ BX-955SD- DC6312	OS：Windows Embedded Standard7 CPU：Intel Atom Processor N2600 メモリ：2 GB ストレージカード：CFast カード 8GB	観測ハウス

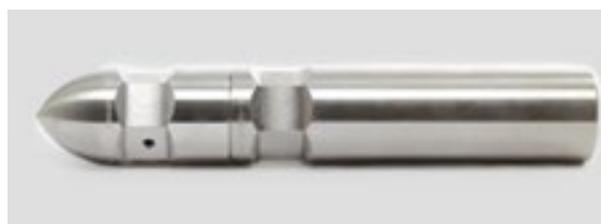
図 4.1-9 PPS26 温度・圧力センサー

項目		仕様 (100 MPa-type)
圧力	耐圧	103 MPa (15,000 psi)
	精度	±0.03%FS (0.03 MPa)
	分解能	0.0003%FS (0.0003 MPa)
	ドリフト	< 5 psi/年
温度	耐熱	150°C
	精度	±0.5°C
	分解能	0.01°C
本体	外形	36 mm
	全長	209 mm
	材質	インコネル 718

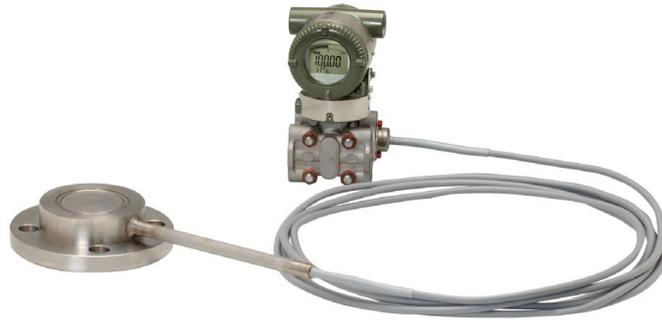
図 4.1-13 ダイアフラムシール付圧力伝送器（EJA438J）

項目	仕様
受圧機構	ダイヤフラムシール
測定スパン	0.46～16 MPa
測定範囲	0.1～16 MPa
出力信号	4～20 mA DC
精度	±0.2%

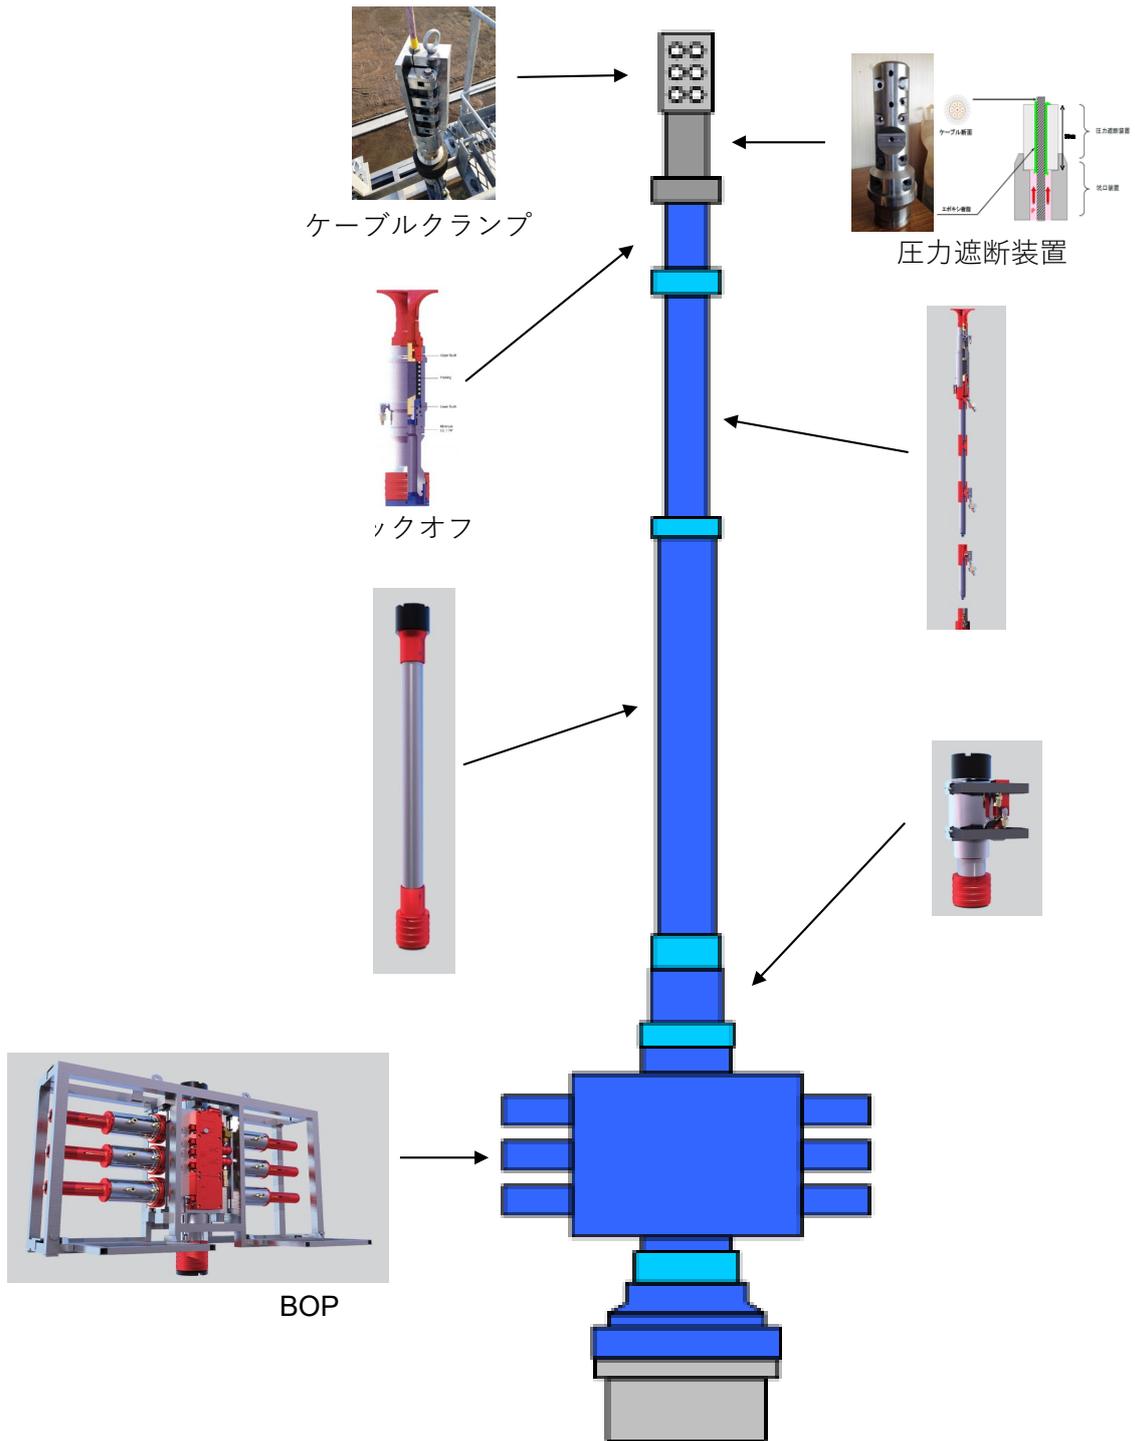
図 4.1-14 ワイヤーライン用坑口装置の模式図と構成機材の写真

坑井と坑口装置はフランジにより接続される。表 4.1-11 にワイヤーライン用坑口装置を構成する機材の機能と用途を示す。図 4.1-14 にワイヤーライン用坑口装置の模式図を示す。強風や地震等によるワイヤーライン用坑口装置の損傷や倒壊を防止するため、各坑井元には図 4.1-15 に示すような保持鉄塔と作業時の足場を設置している。

構成機材	機能および用途
ケーブルクランプ	坑内観測機器を吊り下げた状態のアーマードケーブルをワイヤーライン用坑口装置の最上部で固定する。
圧力遮断装置	アーマードケーブルの外径よりわずかに広い内径のチューブ内にアーマードケーブルを通し、チューブ内面とアーマードケーブル外装の隙間にエポキシ樹脂*5)を充填することにより、坑井内からの流体漏洩を防止する。
パッキン・オフ	アーマードケーブルをゴム製のパッキンで包み、油圧によりパッキンを圧縮することでアーマードケーブルとパッキン間の隙間をシールする。
コントロールヘッド	コントロールヘッド内にグリスを循環することにより、アーマードケーブルの外装とコントロールヘッドの隙間をシールし、坑内流体の漏洩を防止する。坑内圧力が上昇している坑井でワイヤーライン作業を実施する場合に圧力遮断装置の役割を果たす。 ※OB-2 では坑内圧力の上昇が限定的であるため設置しない。
リューブリケータ (ライザーパイプ)	坑内機器回収時に一時的に坑内ツールを収納する格納スペースの役割を果たす。 ※OB-2 には設置しない。
ツール・トラップ	坑内より引き上げられる坑内機器が通過したことを知らせ、アーマードケーブルを過剰に巻き上げることによるケーブルの切断事故を防ぐ。 ※OB-2 には設置しない。
ワイヤーライン用 BOP (Blow Out Preventer)	坑内にアーマードケーブルが挿入されている状態で一時的に坑内圧力を遮断する。 インナーシールにマルチライン・ラム・シールを用いることにより、坑内圧力を遮断した状態でケーブルを移動させることができる。 ※OB-1 と OB-3 では 3 連式、OB-2 では 2 連式を使用

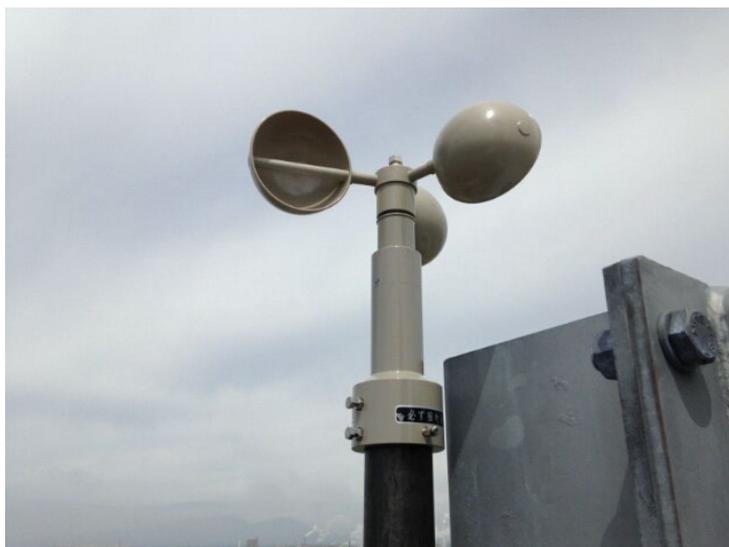
図 4.1-17 坑口装置保持鉄塔に設置した風速計

風による坑口装置保持鉄塔の振動が地震計観測データに与える影響を把握することを目的として、2016年6月に、各坑口装置保持鉄塔に風速計を設置した。図 4.1-17 に坑口装置保持鉄塔に設置した風速計の様子を示す。表 4.1-13 に風速計の仕様を示す。

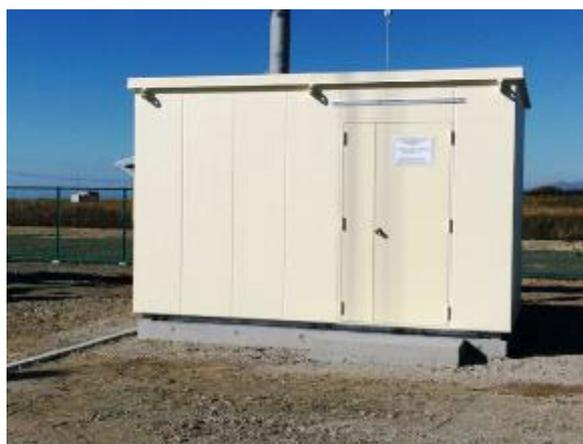
図 4.1-18 観測ハウス（外寸：幅 4.2 m×奥行 2.1 m×高さ 2.75 m）

地上収録装置は、観測ハウス内に設置した2基のラックに配置した。観測ハウス、当センターおよびメンテナンス拠点間には電話回線（光またはADSL）を用いたIPSec方式\*7のVPNを構築しており、観測データは、観測ハウス内の地上収録装置からVPN経由で、所定の時間間隔でデータを当センターに設置したデータ保管ストレージに送信する。

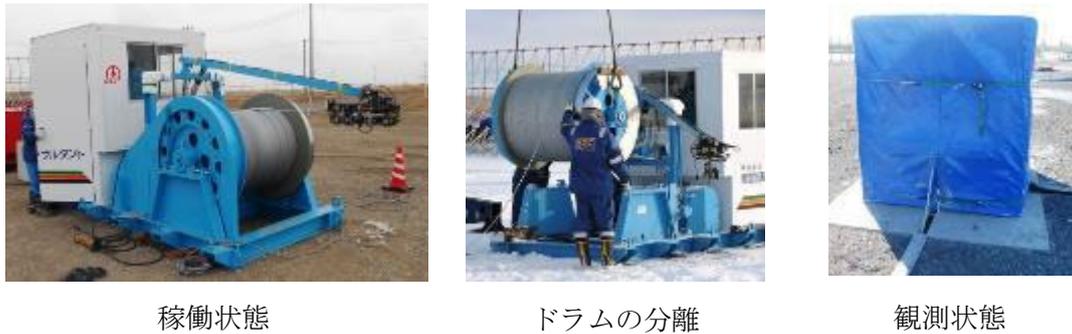
図 4.1-19 オフドラムシステム

なお、アーマードケーブル余長分は、地上に設置したドラムに巻取り保管するが、本観測システムでは、ドラムとドラムを駆動するウインチを容易に分離できるオフドラムシステムを使用しており、観測時は坑井元にドラムを単体で設置する。図4.1-19にオフドラムシステムを示す。

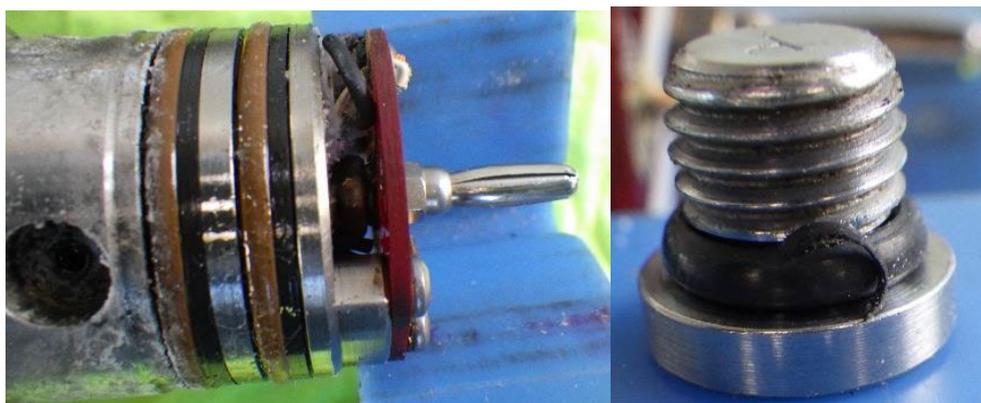
図 4.1-26 窒素ガス注入プラグ O リングの損傷

OB-1のPPS26に不具合が発生しており、回収後その原因を追究した。その結果、PPS26直上に接続していたクロスオーバーサブのポート部から微量の坑内水が入り、回路がショートしたものと推察された。PPS26単体の動作を確認後、ポート部のOリングに損傷が判明し（図4.1-26）、同Oリングの硬度を70から90へ交換し、坑内水の侵入を防止するよう対策を講じた。

坑内機器回収後、ケーブルヘッド内の整備・点検を実施したところ、微量な坑内水が浸入し、地震計と PPS26 用の基板に腐食があることを確認した。基板の腐食が原因で、地震計および PPS26 と通信ができない状態になっていた。ケーブルヘッド内への坑内水の侵入原因は、半導体圧力センサーに取り付けられた O リングの損傷によるものと推察されたため、今後のメンテナンス時には、当該箇所も点検することとした。なお、当該箇所は、これまでのメンテナンス時には通常点検の対象となっていなかった。なお、地震計および PPS26 単体に不具合は確認されなかった。

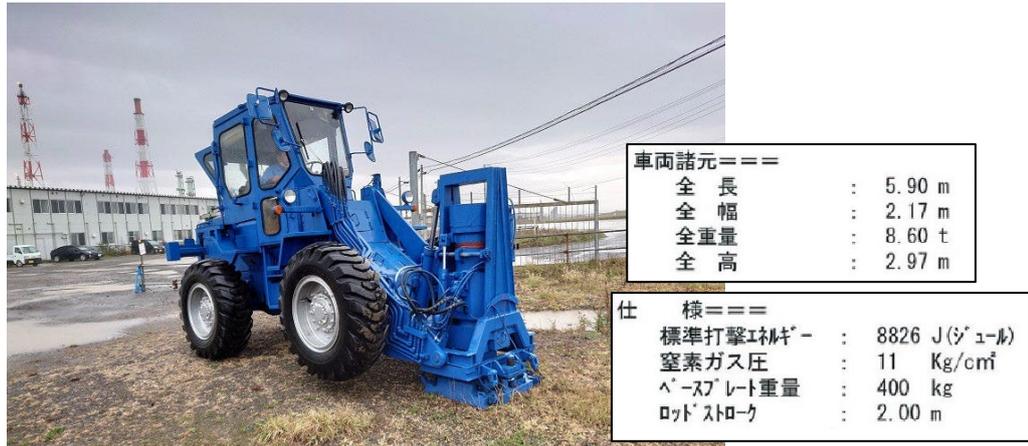
図 4.1-27 大型油圧インパクト（JMI-400）

上記の定義に基づき、複数の地点から発振したチェックショットの記録を解析して回転角を決定した。なお、回転角の決定においては、ツールの方位角と伏角がツール設置点の坑跡に一致しているものと仮定し、真の信号到来方位と観測した信号到来方位が合致する（両者の単位ベクトル内積値が 1 となる）角度を回転角とした。表 4.1-17(1)および(2)にチェックショットによる各坑井内に設置した地震計の回転角の推定結果を示す。OB-1 は傾斜井であるため、OB-1 内に設置した地震計の回転角は地震計が内蔵する加速度計のデータから推定した。表 4.1-18(1)および(2)に上記結果をまとめた坑内地震計設置位置の座標と設置方位を示す。

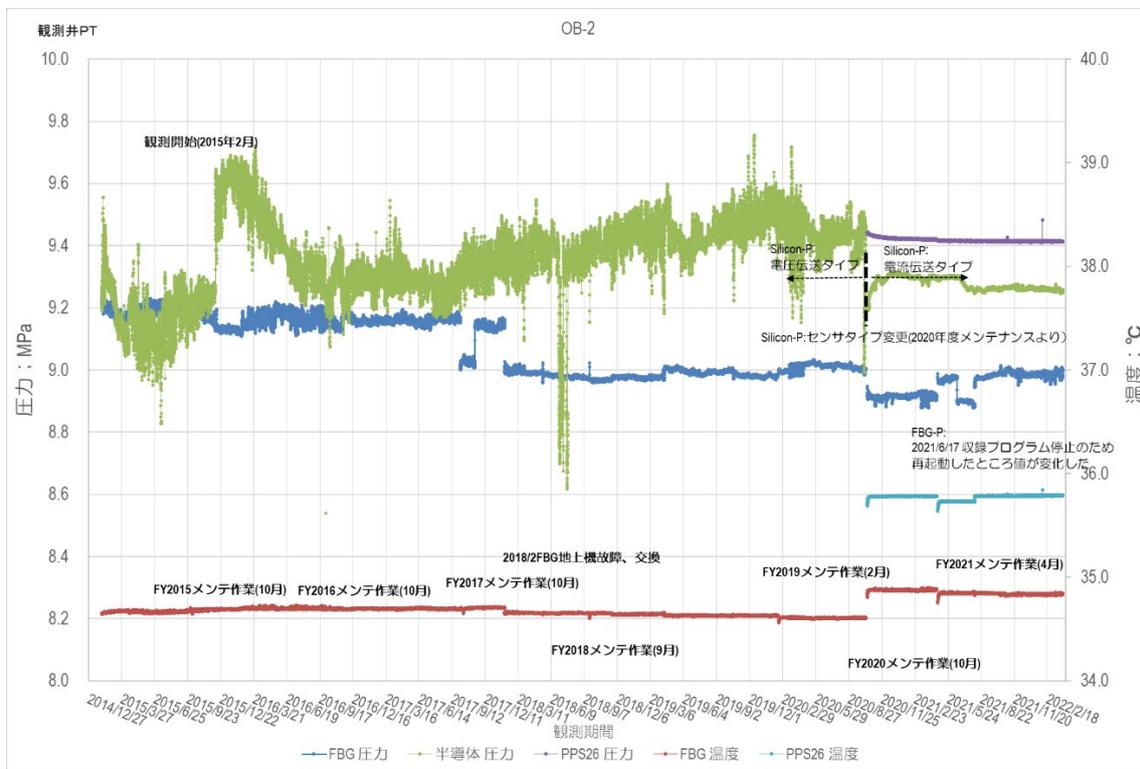
図 4.1-33 OB-2 温度・圧力モニタリング結果

常の程度はより顕著となる。2022年度にセンサーの検査が必要である。温度については、光ファイバによるDTSにより浅部から深部までの連続観測のデータからは、年間を通して一定であることを確認している（図4.1-32および図4.1-35）。圧力については、半導体圧力値およびPPS26圧力値は、安定しており、貯留層は安定していると推定される。なお、PPS26圧力については、1月以降データ欠測が発生している。一方、PPS26温度はやや低下傾向が認められ、何らかのセンサー異常が発生していると考えられる。

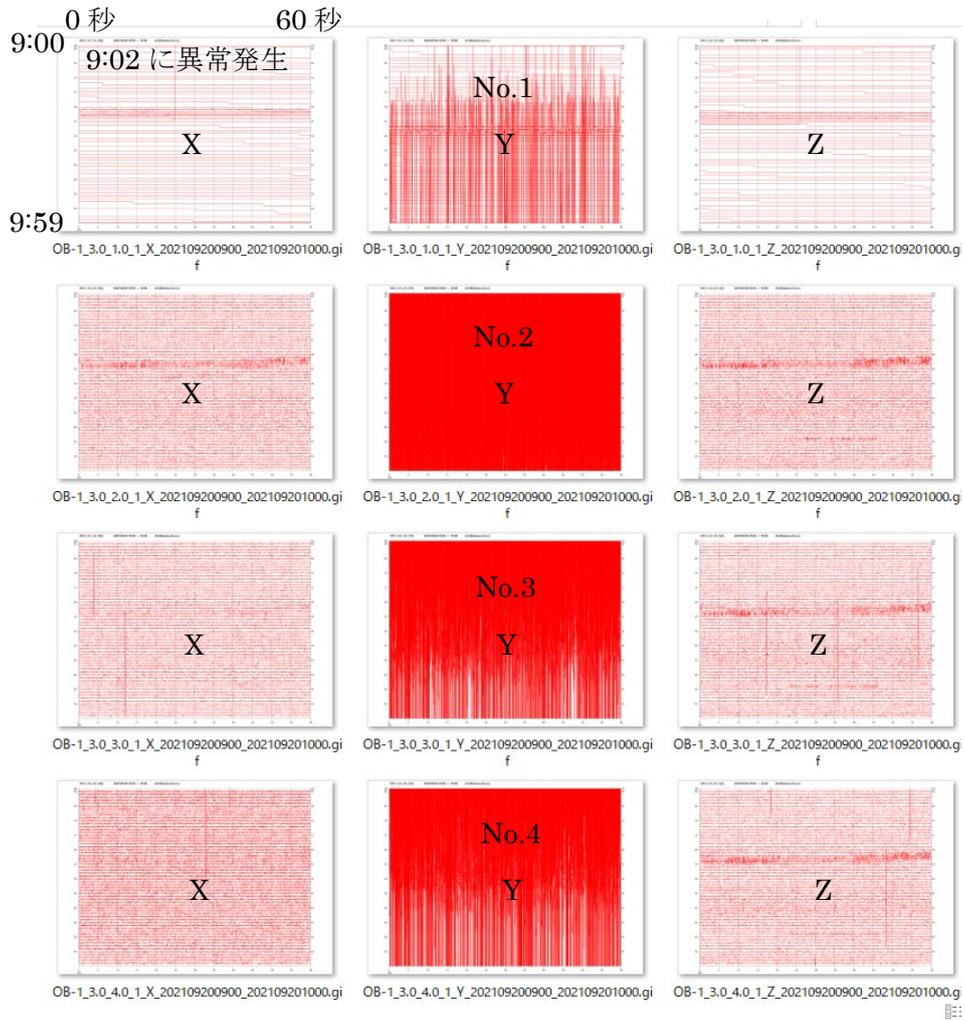
図 4.1-37 データ異常発生時の例（OB-1 2021 年 9 月 20 日 9 時台のデータ）  
（1 つの画像が 1 成分 1 時間分の振動データ）

この異常は 2021 年 7 月を始めに、その後も継続して発生しており、いずれも同様の症状、復帰手順で計測を再開している。表 4.1-19 にその状況についてまとめた。原因に関しては OB-1 の No.1 微小振動・自然地震観測ツールの不具合の可能性が高く、地上装置を用いた内部テストで No.1 微小振動・自然地震観測ツールにエラーが発生すること、継続して No.1 Y 成分に常にスパイクノイズがのるといった症状が発生している。

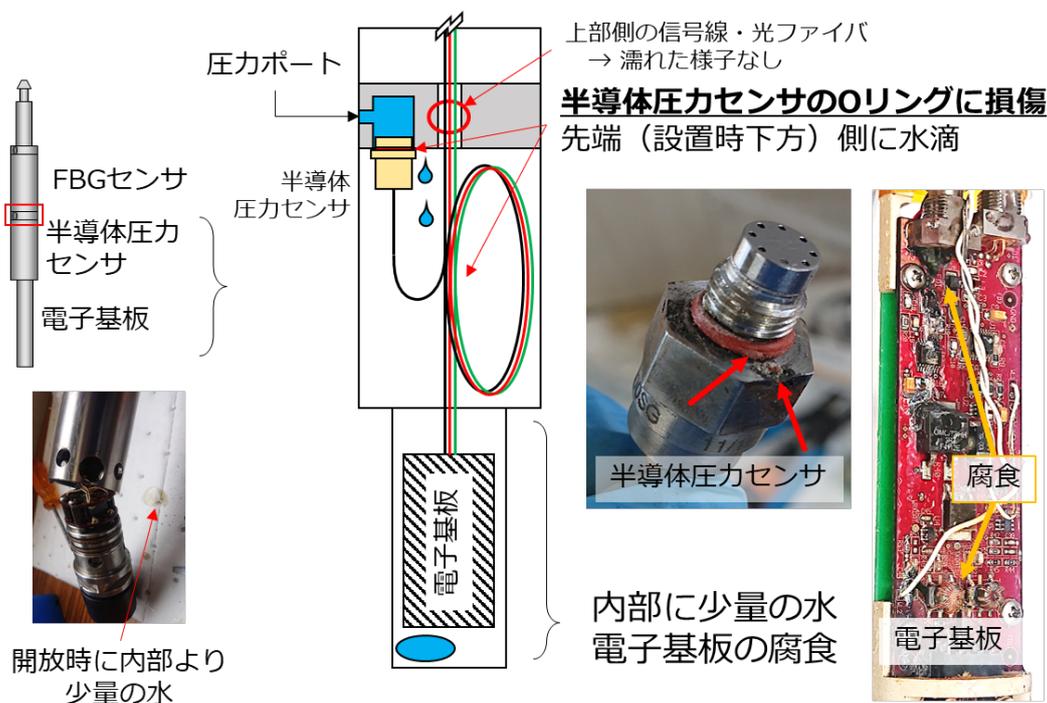
図 4.1-39 OB-3 のケーブルヘッドで確認された不具合状況の例

回収された坑内観測機器を調査したところ、ケーブルヘッド内に少量の坑内流体と考えられる液体が侵入しており、電子基板の腐食が認められた。したがって、不具合の原因は、ケーブルヘッド内へ坑内水が侵入し、内部の電子基板が腐食したため、坑内観測機器と地上装置の通信が不通になったと結論付けられた。ケーブルヘッドは上部からFBG温度・圧力センサー部、半導体圧力センサー部、電子基板（微小振動・自然地震観測ツールおよびPPS26用）で構成されている。回収したケーブルヘッドを分解し、内部を確認したところ少量の坑内水の侵入が認められた。流体の侵入箇所は、半導体圧力センサーのOリング部分と考えられ、Oリングの損傷と金属部分の腐食が確認された。侵入した坑内水

は、ケーブルヘッド内の下部へと伝って電子基板へと付着し、腐食させた。そのため、地上装置から坑内観測機器への通信が不能となった（図 4.1-39）

このケーブルヘッドは、2020年2月から約1年半使用していた。今回、漏洩が確認された箇所のOリングは、ケーブルヘッドの内部にあり、坑内観測機器メンテナンス時の確認事項には含まれていなかったため、今後の坑内観測機器メンテナンスの際は、ケーブルヘッドを分解して当該Oリング部分を確認することとした。なお、使用しているOリングは、フッ素ゴムを原料としており、耐薬品、耐油性、使用温度範囲（-10～230℃）で十分な性能を有している。

再発防止策としては、メンテナンス時にOリングの状態を確認すること、取り付け後に一度外してOリング状態を確認し、問題がなければOリングを交換して再度取り付けることなどが挙げられる。

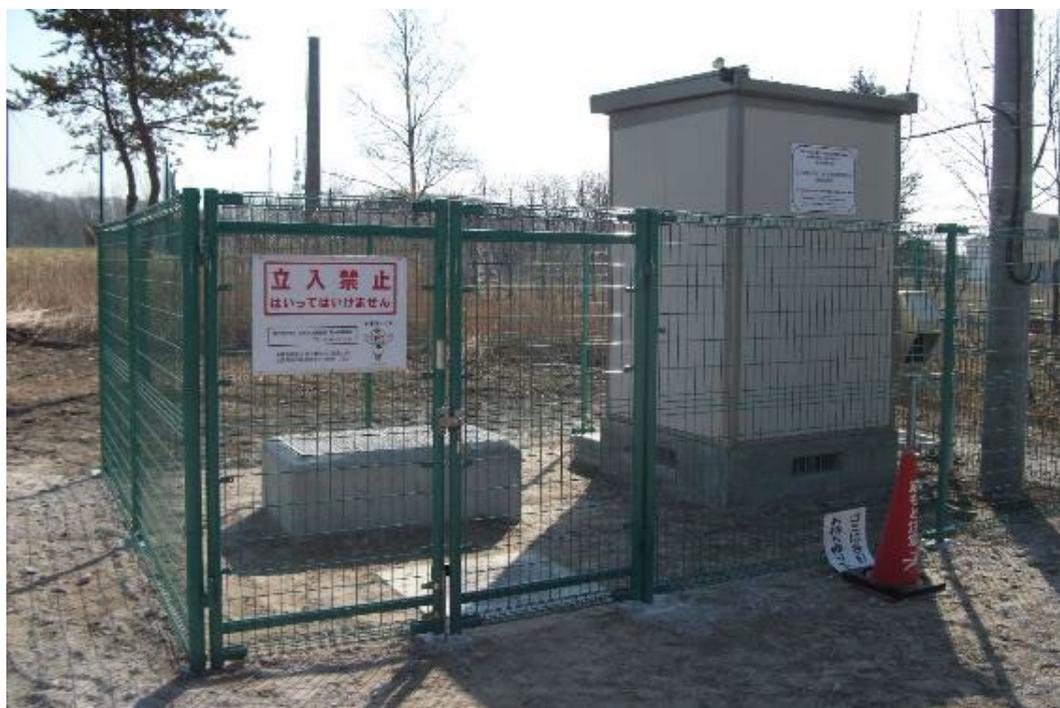
図 4.2-2 現地観測施設の外観

注) 左側の箱内に観測孔が位置し、右側の観測建屋にデータ収録機器等を格納していた

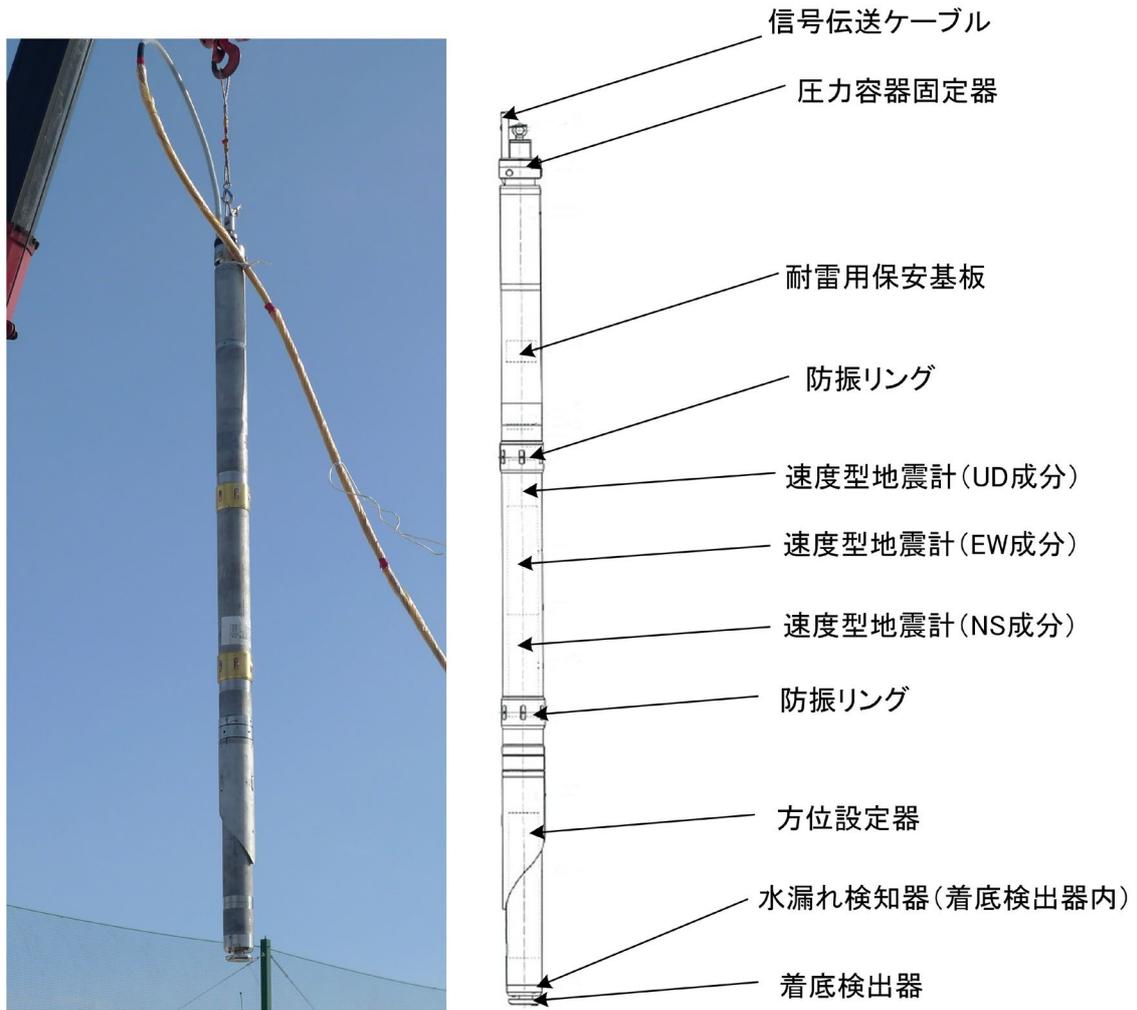
図 4.2-4 孔内地震計の外観（写真・模式図）

図 4.2-4 に観測孔に設置していた地震計の外観写真と模式図を示す。また、表 4.2-1 に孔内地震計、データ伝送ケーブルおよび設置用ワイヤー等の仕様を示す。

項目	詳細項目	仕様
孔内地震計	名称	浅層用検出器 Hi-net タイプ
	外形	L=2837 mm×φ114.3 mm
	センサー型式	動コイル型地震計
	チャンネル数	水平2 (NS,EW)、上下1 (UD)
	固有周波数	1 Hz ±10%
	出力感度	1.7 V/kine 設計は0.7
	減衰定数	0.7
	振子ストローク	2 mm pp
	動作保障温度	0~60℃ 設計は-20~70℃
	許容傾斜	±3° (傾斜補正装置内蔵)
	耐圧	2 MPa 以上
	浸水検知	浸水検知センサー内蔵
	設置方法	設置ケースに電動アームで固定
方位決定	設置ケースに取り付けられたキーに合わせて、地震計の向きを任意に設置可。	
データ伝送ケーブル	芯数	38 芯 (うち 8 対はシールド編組)
	遮蔽	信号用, 制御用芯線は, 一括遮蔽する
	延長	220 m
	絶縁体	ポリエチレン
	導体抵抗	70 Ω/km 以下 (20℃)
	外形	21.0 mm
	比重	1.3~1.5 程度
設置用ワイヤー	直径	φ6.3 mm
	材質	SUS304
	延長	220 m
	破断強度	約 1 t

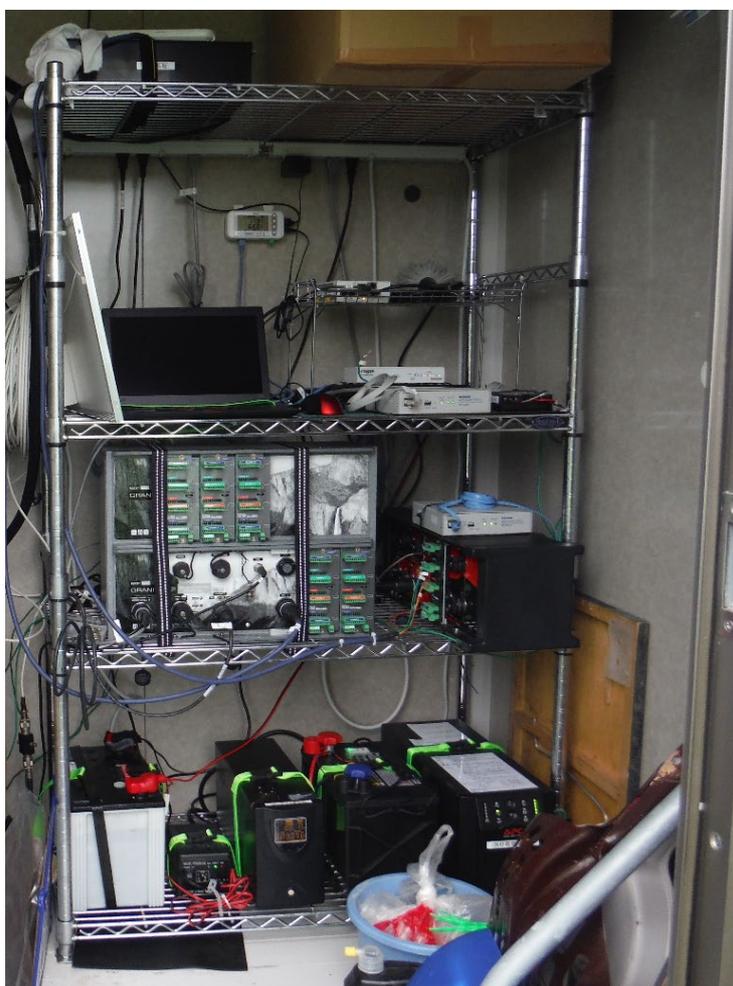
図 4.2-5 観測建屋に設置していたデータ収録関連機器

観測建屋に設置していた機器を図 4.2-5 に、仕様を表 4.2-2 に示す。陸上設置地震計観測システムのうち、観測建屋内に設置していた環境監視用 PC [A-5]、無停電電源装置 [A-8]、ポータブル蓄電池 [A-9]、温度・湿度センサー [A-10] および 12 V バッテリ [A-12] を、運用期間 4 年目を迎えた 2018 年度に後継機器と入れ替えた。2014 年度の陸上設置地震計観測システムの運用開始時には、データ収録装置として Basalt [A-2] を導入したが、自動シャットダウンと自動再起動（以下、「自動再起動」と称する。）を繰り返し、自動再起動が完了するまでの間の波形データファイルが作成されない事態が断続的に発生していたため、2016 年に Basalt の上位機種である Granite [A-1] を導入し、以降、Granite を正のデータ収録装置、Basalt を予備のデータ収録装置として併用していた。

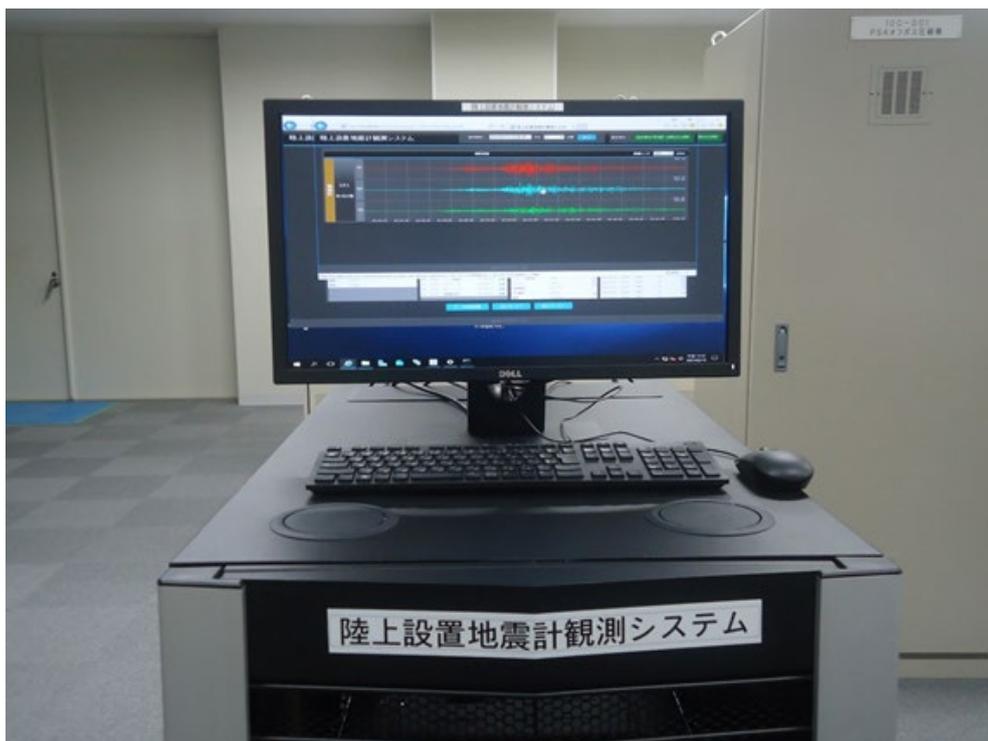
図 4.2-7 データ処理・監視ソフトウェアによるモニタリング画面

項目	機能・仕様
電源管理ソフト (Windows OS 上で稼働)	APC Power Chute Business Edition <ul style="list-style-type: none"> <li>・UPS の一元管理、電源状態の監視・制御</li> <li>・電源遮断時に自動でシステムをシャットダウン</li> </ul>
観測データのリアルタイム処理	<ul style="list-style-type: none"> <li>・UDP によるデータ受信機能</li> <li>・NS、EW、UD の各成分のリアルタイム波形表示機能</li> <li>・1分ごとの「1分WINデータ」保存機能</li> </ul>
観測データの自動収録	<ul style="list-style-type: none"> <li>・現地観測施設に収録されている1分ごとに作成されるファイルのFTPによる接続・回収機能</li> <li>・回収したデータのWIN形式での保存機能</li> <li>・UDPデータとFTPデータの比較・補完による欠損データの補完機能</li> </ul>
総合モニタリングシステムへのデータ伝送	<ul style="list-style-type: none"> <li>・LAN接続によるデータ収録サーバーから総合モニタリングサーバーへのデータ伝送機能</li> </ul>
観測機器の監視	<ul style="list-style-type: none"> <li>・現地観測施設の機器の接続状況、データ収録状況、保存データファイルの監視。プログラムの動作状況の監視機能</li> <li>・動作状況の一覧表示機能</li> <li>・死活状況のログファイル出力機能</li> </ul>
現地観測施設的环境監視	<ul style="list-style-type: none"> <li>・現地観測施設的环境監視用PCに保存されている温度・湿度データの取得および表示機能</li> </ul>
トラブル対策	<ul style="list-style-type: none"> <li>・メンテナンス回線を通じたデータ収録サーバーのリポート機能</li> <li>・メンテナンス回線を通じた現地観測施設のルーター、データ収録装置、環境監視用PCのリポート機能</li> </ul>

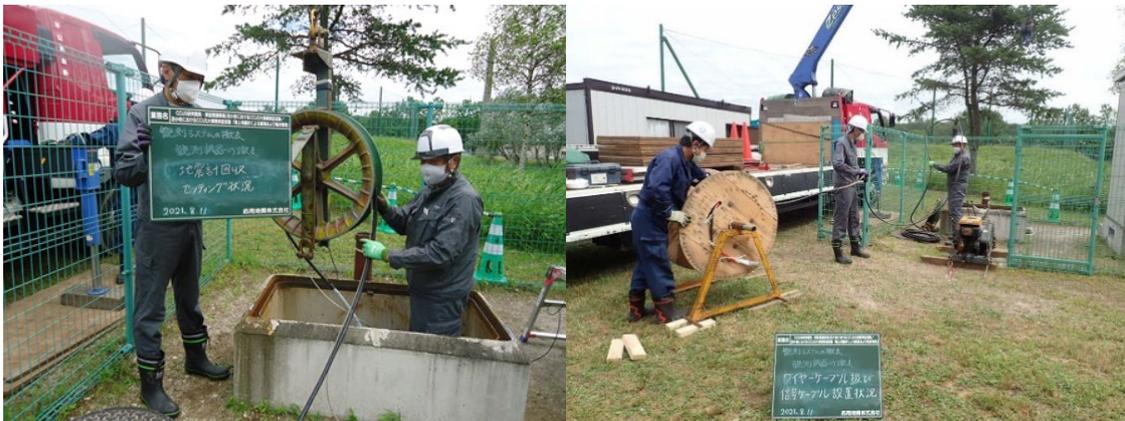
図 4.2-18 孔内地震計回収準備

- ・荷重計および信号ケーブルを結線し、孔内地震計に内蔵されている固定用アームが閉じていることを確認した。小型クレーン車、回収用ウインチ、空ドラムを所定の場所に配置した（図 4.2-18）。
- ・孔内地震計のワイヤーケーブルを滑車に通し、小型クレーン車にて観測孔直上に吊るした。滑車を吊るす高さは孔内地震計の長さを考慮して、地表から 5 m 程度とした。
- ・ワイヤーをウインチ、信号ケーブルを空ドラムへ巻き付けた。
- ・ウインチでワイヤーケーブルを少しずつ巻いてテンションを掛け、孔内地震計が動くことを確認した後、ワイヤーケーブルを巻き上げて孔内地震計を回収した。ワイヤーケーブルの巻き上げに合わせて信号ケーブルも引き上げた。ワイヤーケーブルと信号ケーブルが絡まないように配慮して、巻き上げ作業を行った（図 4.2-19）。
- ・観測孔から完全に孔内地震計が出たことを確認し、ワイヤーケーブルを緩めながら地表へ下ろした（図 4.2-20）。
- ・回収した孔内地震計、信号ケーブル、ワイヤーケーブルは、作業場に一時保管した（図 4.2-21）。

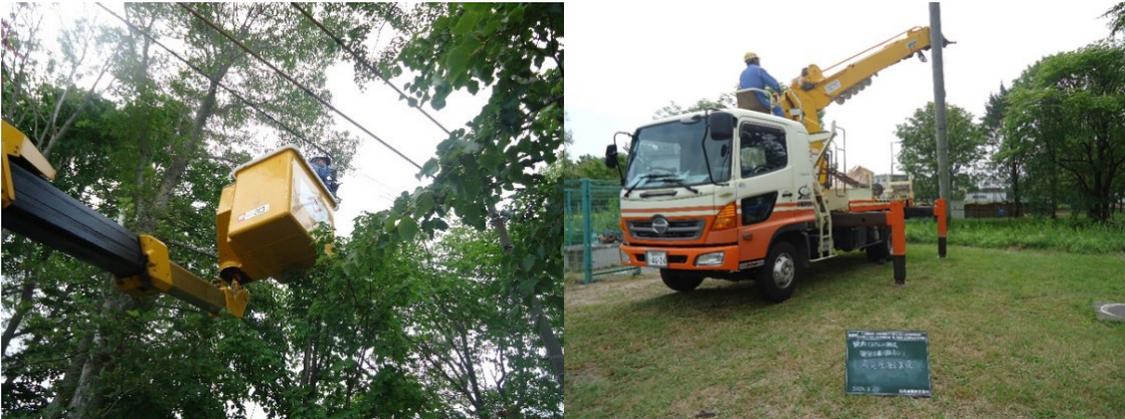
図 4.2-22 引込柱および架空線の撤去作業

- ・ 現地観測施設への電気の供給を停止した。
- ・ 引込柱および架空線の撤去作業を行った。引込柱および架空線撤去作業時には、建柱車、高所作業者、小型移動式クレーン車を使用した（図 4.2-22）。
- ・ 引込柱撤去後、良質土で埋め戻し、転圧機で整地した（図 4.2-23）。
- ・ 引込柱および架空線の撤去後、観測小屋内の電気設備について撤去作業を行った。

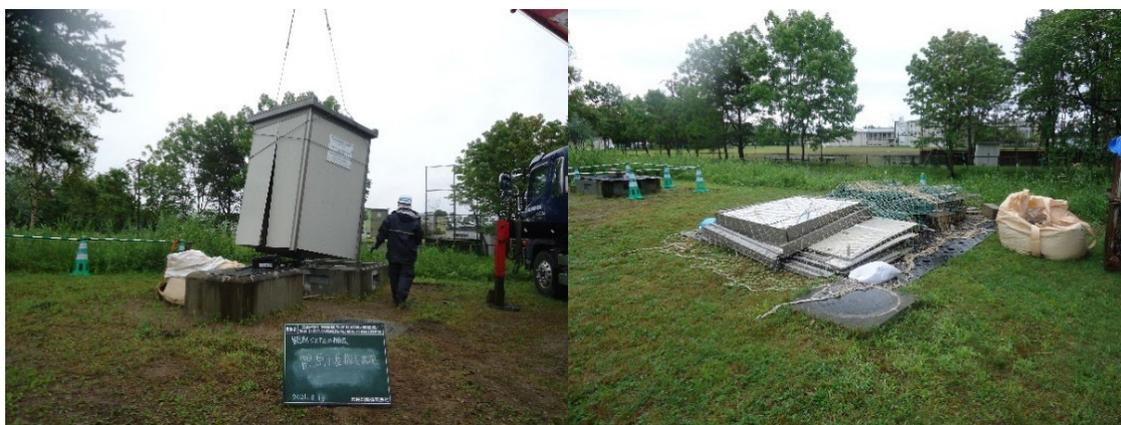
図 4.2-24 観測小屋およびフェンスの撤去作業

- ・ 観測施設周りのフェンスおよびフェンス基礎を取り外した。
- ・ 中に資機材がないことを確認した後、観測小屋の解体作業を行った（図 4.2-24）。
- ・ 観測小屋解体後、重機にて観測小屋基礎の周囲を掘り起こし、基礎を撤去した。その際に孔内地震計の信号ケーブルを通すために埋設したエフレックス管も撤去した。
- ・ 観測小屋基礎（コンクリート）は重機で細かく破碎した（図 4.2-25）。
- ・ 撤去した廃材は、産業廃棄物として、回収・処分した。

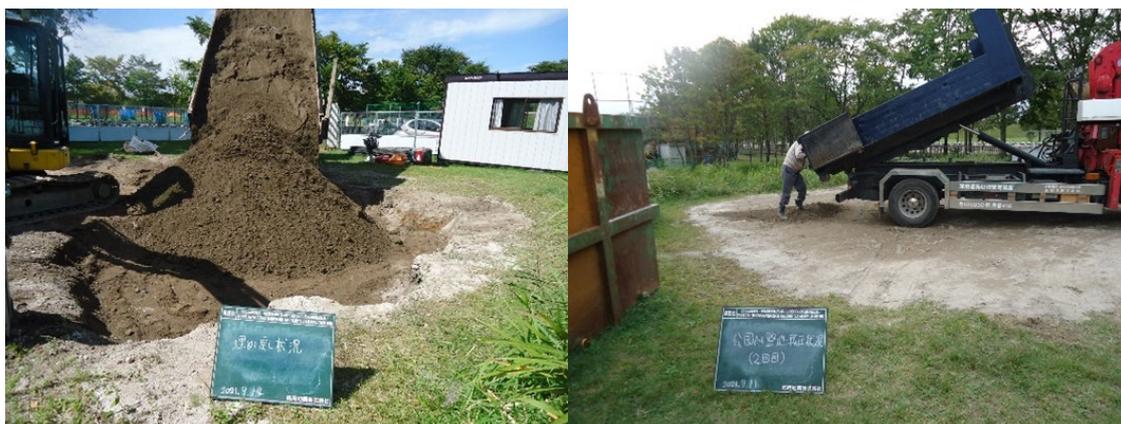
図 4.2-31 良質土による埋め戻し作業

全ての撤去作業完了後、更地になった状態で全体を確認し、地表部で窪んでいるところには良質土を入れ、転圧器で均して整地し原状復旧を行った。2021年9月14日に良質土の搬入・転圧を行い、3日後（9月17日）に2回目の良質土搬入・転圧を行った（図4.2-31）。整地作業終了後、仮設資材を搬出した（図4.2-32）。

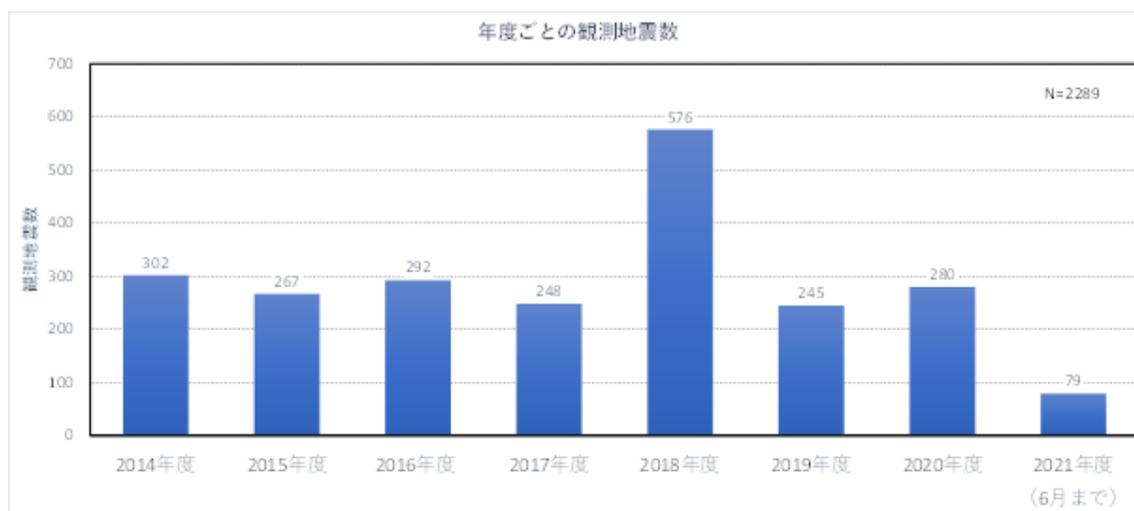
図 4.2-33 本観測システムで観測された年度ごとの地震数

期間を通してシステム全体が停止するような事態は発生せず、正常に地震観測を続けた。観測機器の不具合として、2021年度に新たに発生した現象はなかった。不具合としては、データ収録装置の自動再起動によるデータ欠測、データ収録サーバーによる伝送失敗が挙げられるが、いずれもその後の対応で最終的な欠測データは発生しなかった。

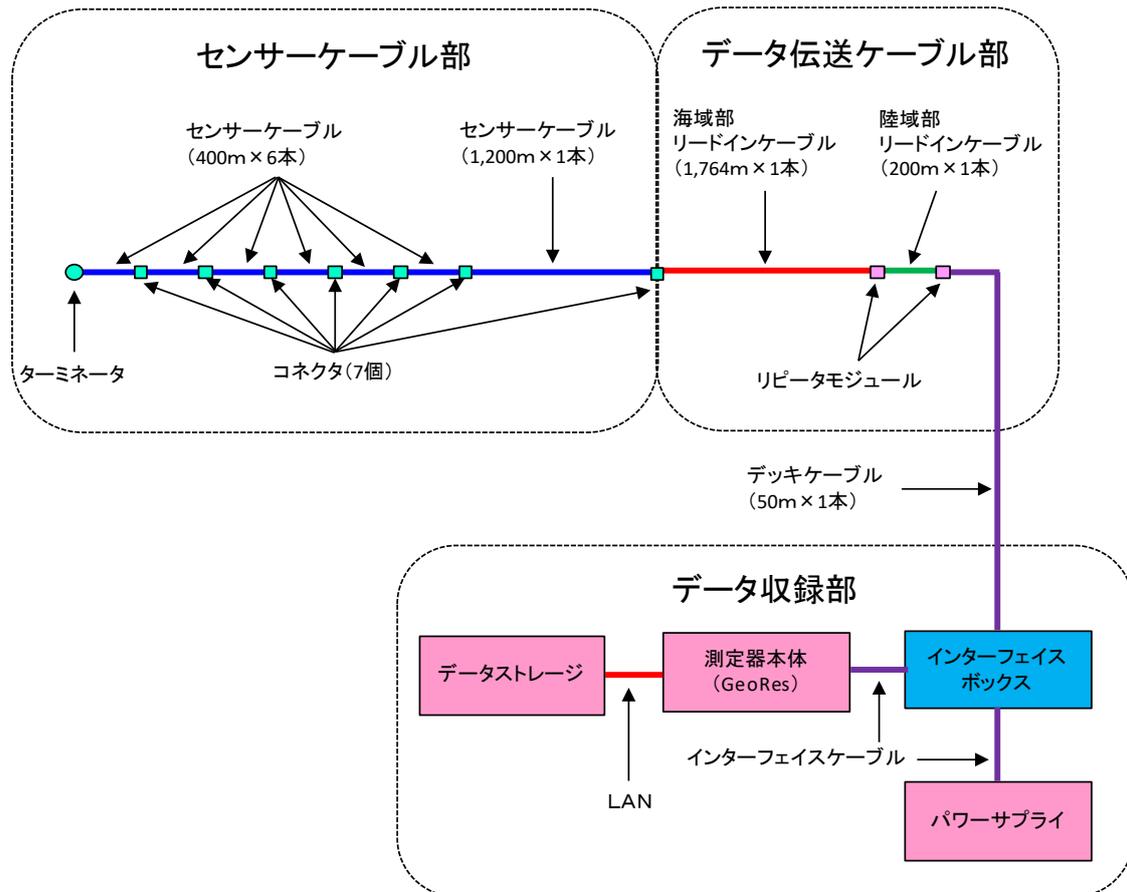
図 4.3-2 常設型 OBC 観測システム構成の概念図

常設型 OBC 観測システム（米国 Geospace 社製）は、センサーケーブル部、データ収録部およびセンサーケーブル部とデータ収録部を繋ぐデータ伝送ケーブル部により構成される。図 4.3-2 に常設型 OBC 観測システムの構成を示す。

海域部リードインケーブルのデータ伝送線には、データ伝送距離を考慮して光ファイバーケーブルを使用しており、ケーブルの両端で電気／光、光／電気の信号変換を行う。陸域部リードインケーブルとデッキケーブルは、メタル線であり電気信号を伝送するため、陸域リードインケーブルの両端にはメタルケーブル間の信号強度の劣化を避けるためリピータモジュールを挿入している。

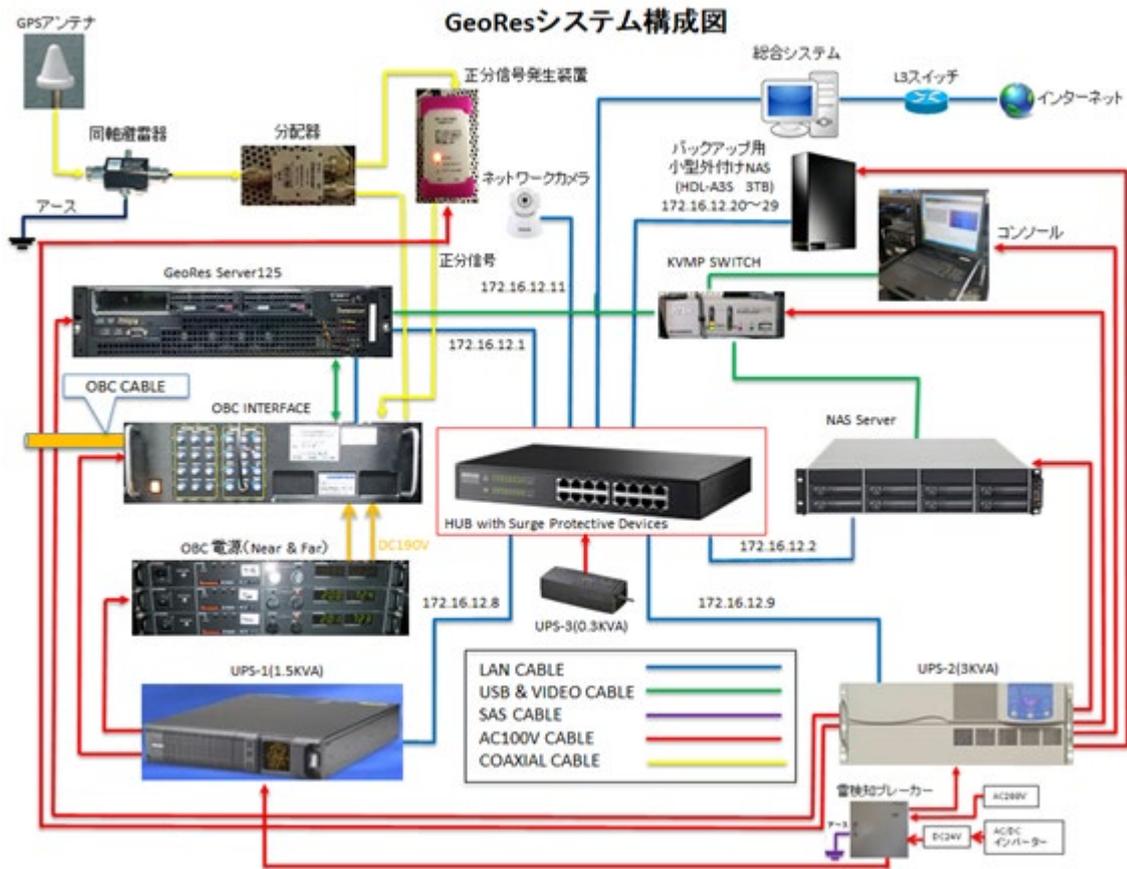
図 4.3-4 データ収録部のシステム構成図（2021年2月16日以降）

データ収録部とデータ伝送ケーブル部は、インターフェイスボックスを介して接続されており、インターフェイスボックスとGeoRes、インターフェイスボックスとパワーサプライの間はインターフェイスケーブルにより接続されている。図 4.3-4 に GeoRes を更新した 2021 年 2 月以降のデータ収録部のシステム構成図を示す。図 4.3-5 に 2 式の 19 インチラック\*10) (SSR-19U60A0V2B：摂津金属工業(株)製) に収納したデータ収録部等の写真を示す。

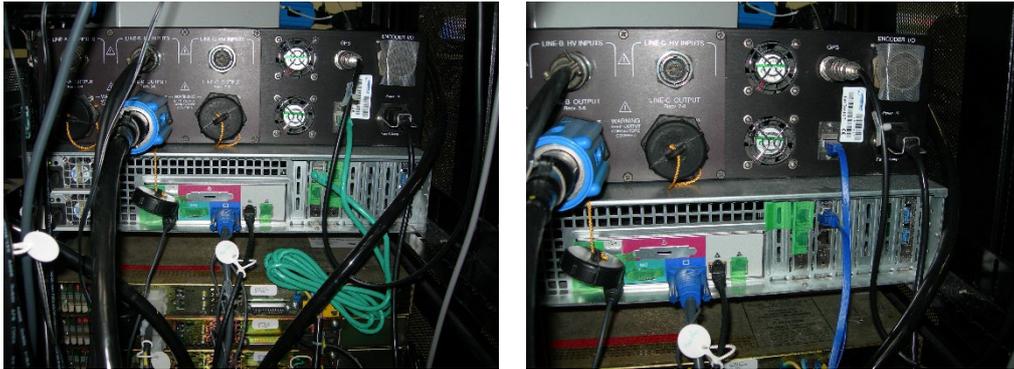
図 4.3-8 イーサネットケーブル交換およびポート変更

に関係したエラーによるものと考えられる停止、欠測が頻発した。メーカーからのアドバイスにより GeoRes サーバーと OBC インターフェース間を接続しているイーサネットケーブルを 2022 年 2 月 4 日に新しいものに交換し、そのケーブルの接続には今までと異なる GeoRes サーバー側のポートを使う作業を行った。ケーブル交換、ポート変更状況を 図 4.3-8 に示す。その結果、エラー発生は収まった。

（左：ケーブル交換前、右：ケーブル交換およびポート変更後）

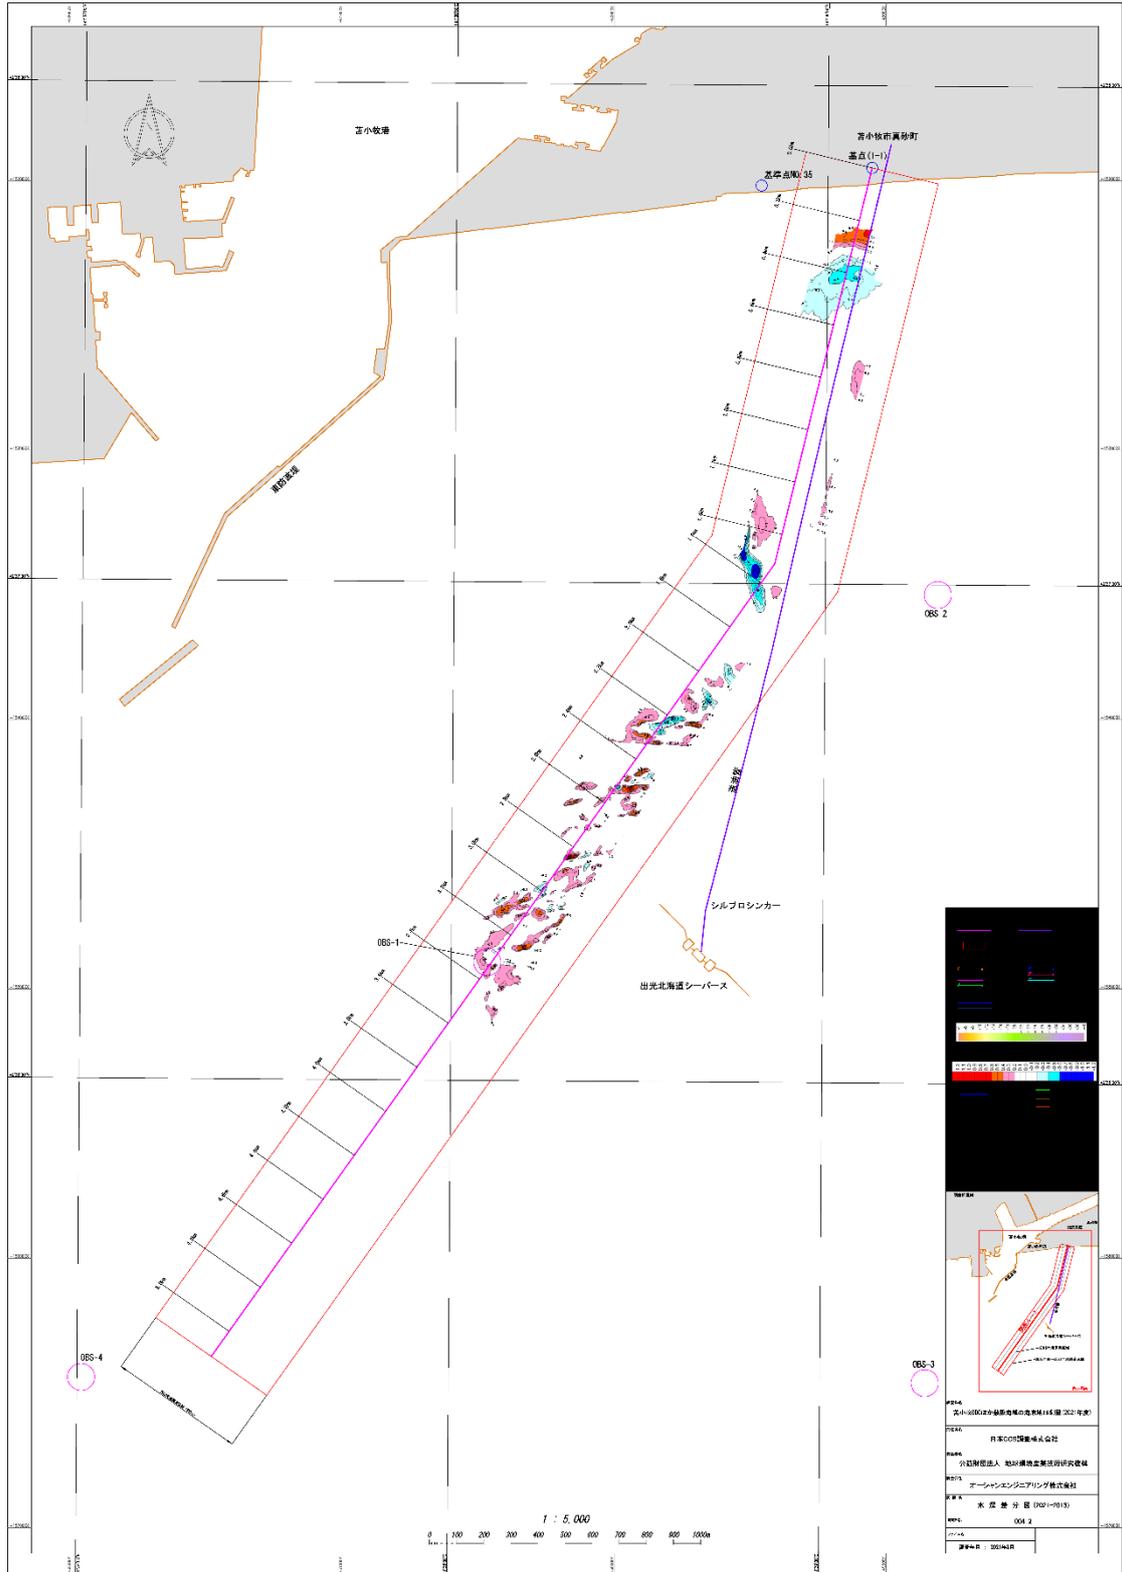
注) 出典：海上保安庁 2010年6月3日刊行 「海図 W1033A 苫小牧港西部」を加工して作成  
 図 4.3-24 水深差分図（2021年度測量結果－2013年度測量結果）

全般に侵食堆積傾向が見られる。KP2.2~3.4km(水深17~26m)は、2013年度調査でも西南西~東北東方向のリップルマーク(漣痕)が見られ、海流の影響により季節的に地形が変化する海域と推察されていた箇所である。2013年度との比較では堆積傾向にある。2020年度との比較では、全体的に変化が小さい。
