## 第4章 貯留したCO<sub>2</sub>のモニタリング

### 4.1 観測井を利用したモニタリング

#### 4.1.1 観測システム

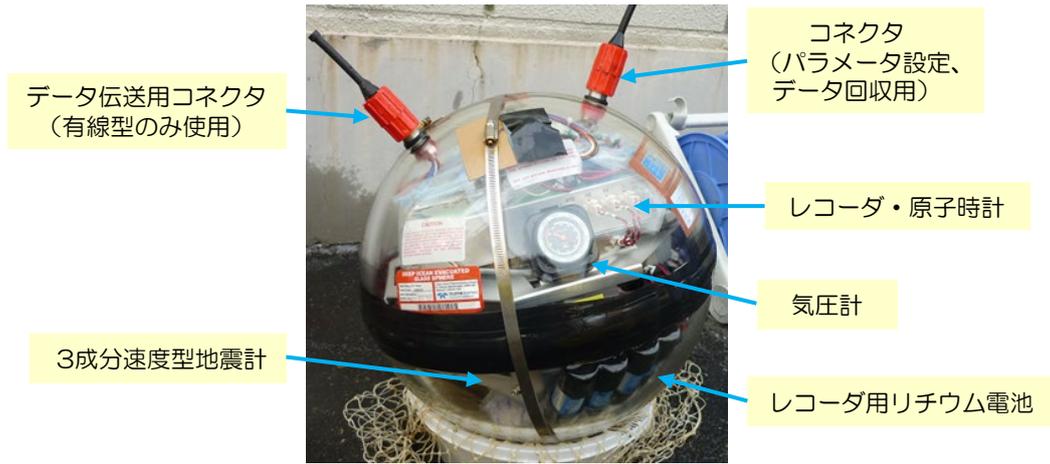
図 4.4-2 耐圧ガラス内部の様子

項目	仕様
受振器	3成分速度型地震計（固有周波数 4.5 Hz）
A/D 変換	24bit $\Delta \Sigma$ 型
デシメーションフィルタ	最小位相型
サンプリングレート	50 Hz, 100 Hz, 200 Hz, 400 Hz
プリアンプゲイン	0 dB, 20 dB, 40 dB, 60 dB
最大入力電圧	2.048 V（プリアンプゲイン 0 dB 設定時）
ダイナミックレンジ	120 dB（サンプリングレート 100 Hz 設定時）
LSB（量子化単位）	0.00000048828125 V
内部記憶媒体	SSD（容量 128 GB）
通信ポート	シリアルポート 0：パラメータ設定、時刻較正に使用 シリアルポート 1：データ伝送に使用
駆動電圧	DC6 V～12 V
消費電流	0.3 mA（電源オフ時）/12 mA（スタンバイ時）/100 mA（観測時）/200 mA（SSD 動作時）
クロック発生装置	セシウム原子時計（刻時精度： $1.0 \times 10^{-9}$ ）
ケース	耐圧ガラス球（内径 40 cm）

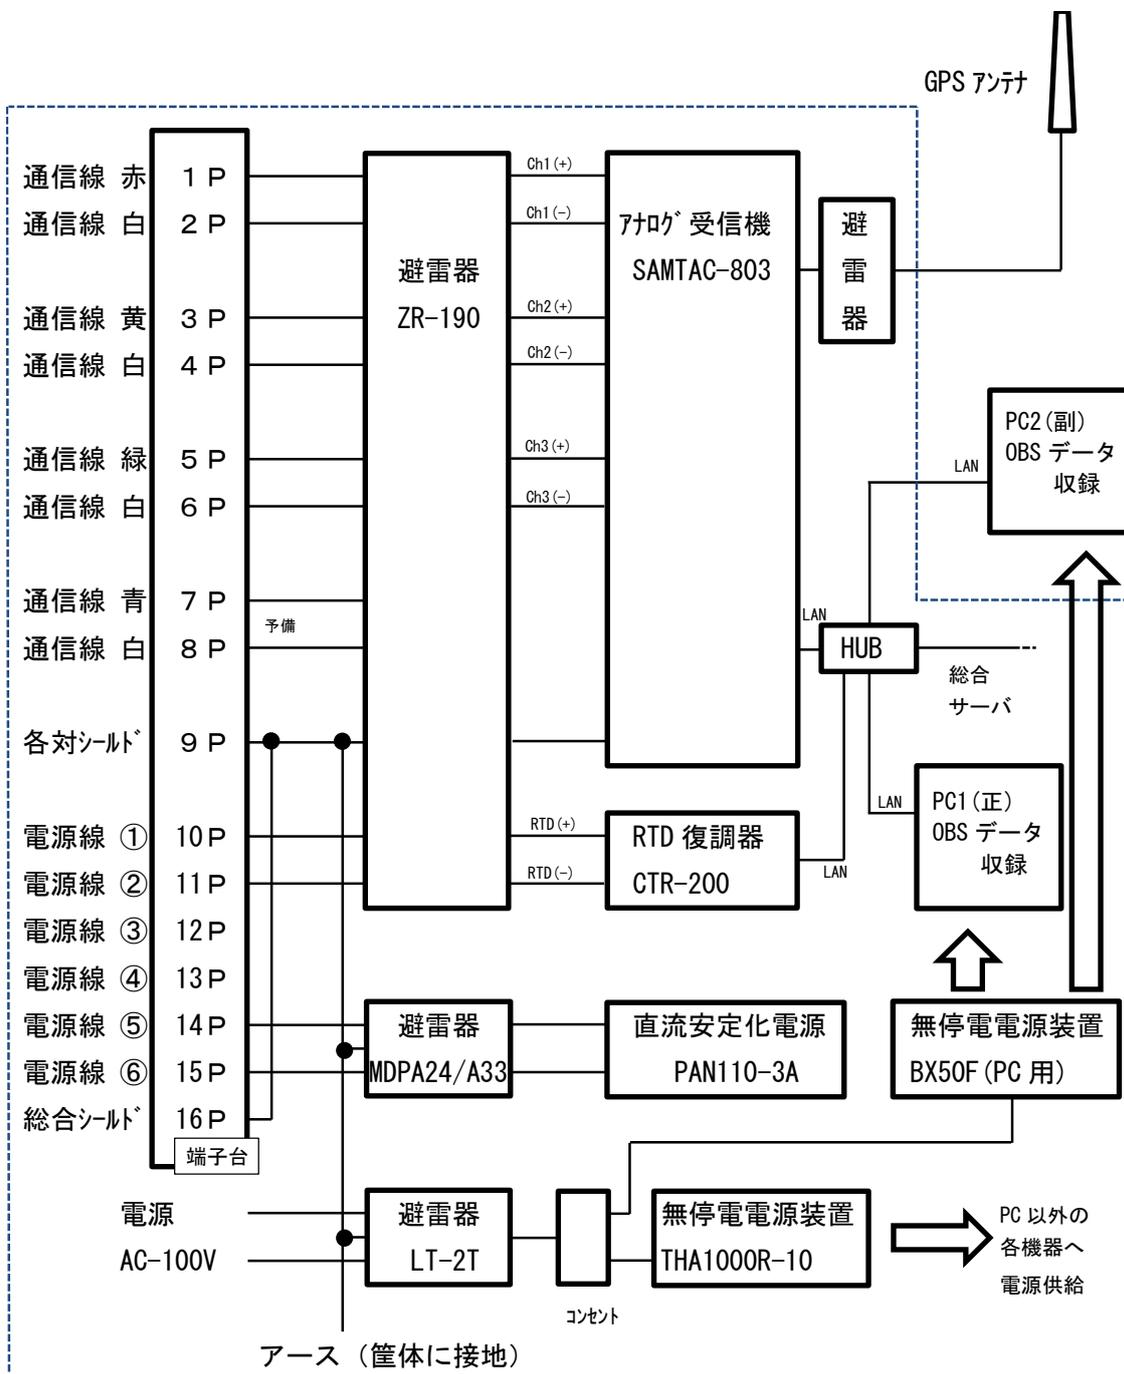
図 4.4-8 データ処理システム構成図

供給し、各機器は停電時に自動でシャットダウンし、復電後に自動で観測状態に復帰するよう設定していた。

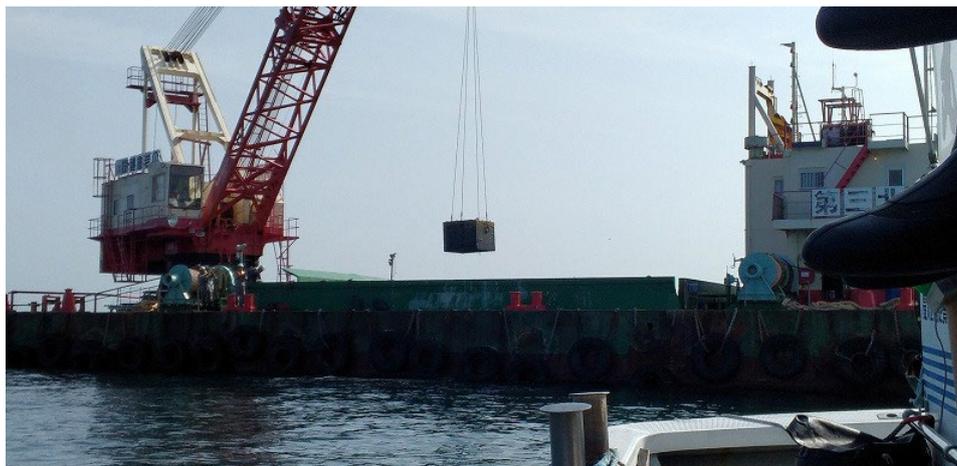
図 4.4-17 起重機船による OBS 設置容器吊り上げ作業

手順	実施事項	
1	KY 実施	
2	出港	
3	位置決めおよび係留	
4	ダイバー作業	設置容器の確認
5		作業前の状況の写真撮影
6		吊り上げワイヤーの取付け
7		クレーンフックにワイヤーを取付け
8	起重機船作業	コンクリート設置容器の吊り上げ
9		船上に設置容器を揚収
10	ダイバー作業	撤去後の海底状況確認、海底面の均し
11		撤去後の写真撮影
12	係留解除	
13	帰港

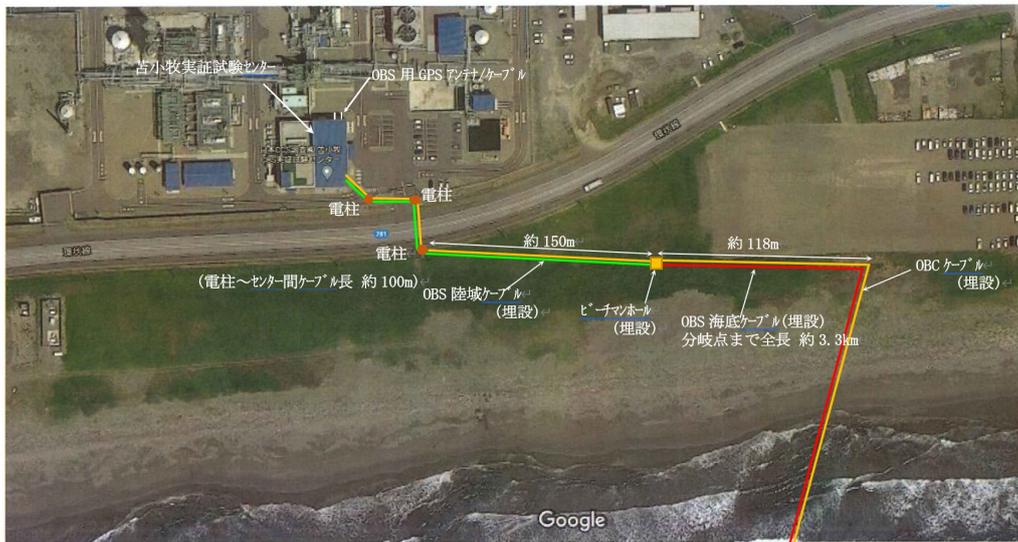
図 4.4-19 陸域観測装置の位置図

苫小牧実証試験センターに設置されているOBS観測システムは、有線型OBS回収前に各機器の電源断、ケーブル切り離し作業を行ない、OBS回収後の7月23日に各機器の取外しおよび撤去を行なった。OBSケーブルと同様、ビーチマンホール、GPSアンテナ/ケーブルはOBC用ケーブルと一緒に抱き合わせで通線、敷設されており、これだけ分離して取り外すことが不可能なため、OBCケーブル撤去時に合わせて撤去する。陸域観測装置の位置図を図4.4-19に、残置物の状況を図4.4-20にそれぞれ示す。

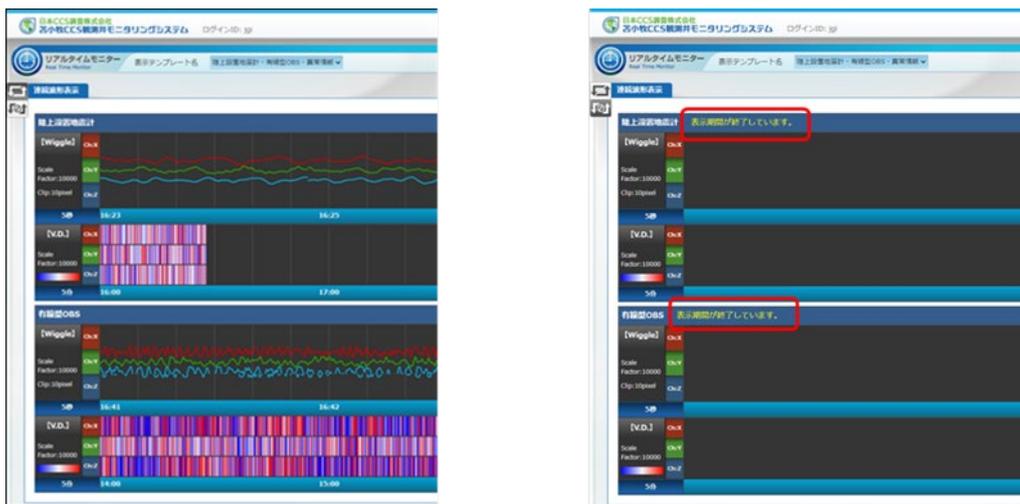
月報作成機能は、指定された 1 箇月における各観測機器の観測状況、微小振動イベントの検知状況および集計、温度計・圧力計、圧入量の 1 箇月間のグラフなどを Word 形式で出力する機能である。1 ページ目に観測状況の要約を示す表が含まれている。出力期間内に運用停止日が含まれている場合は、「正常観測」または、欠測発生日数に続けて

「YYYY/MM/DD 観測停止」と表示するようにした（図 4.5-28）。出力期間として、ある機器の運用停止後の期間を指定した場合、運用停止となっている機器については、表の観測状況の列に「YYYY/MM/DD 観測停止」と表示することとした。

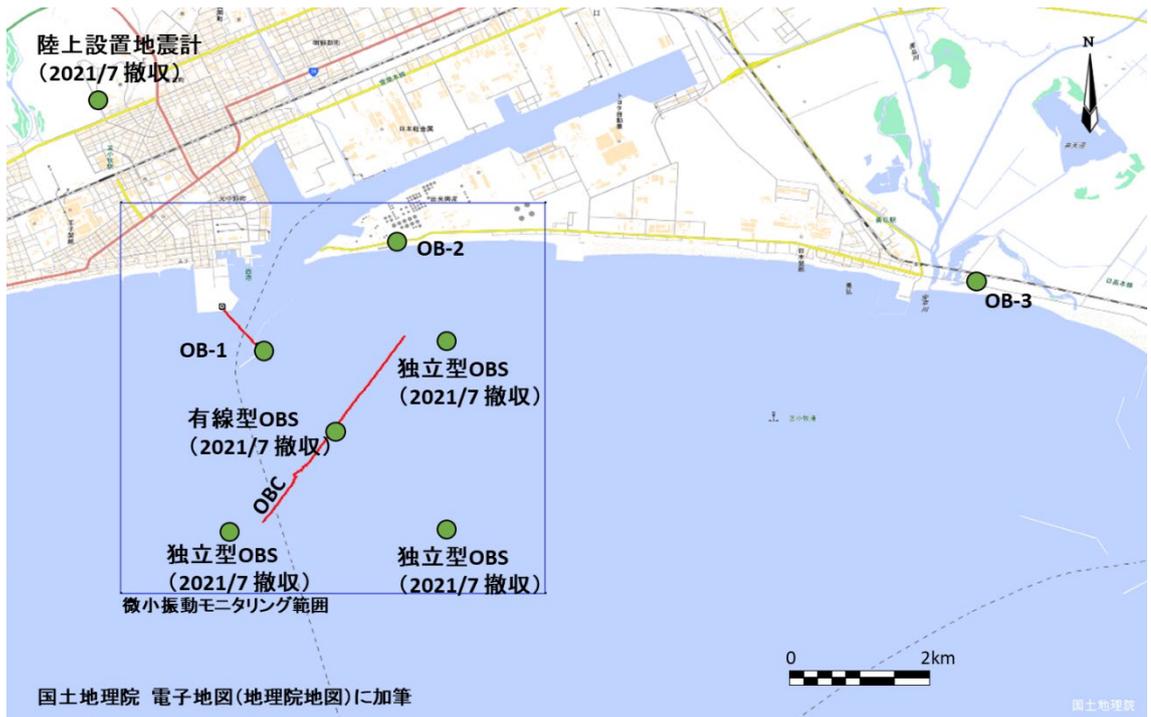
図 4.6-1 微小振動モニタリング対象範囲

- 1) 振源・震源位置が微小振動モニタリング範囲内かつ深度50km以浅
- 2) マグニチュード-0.5以上

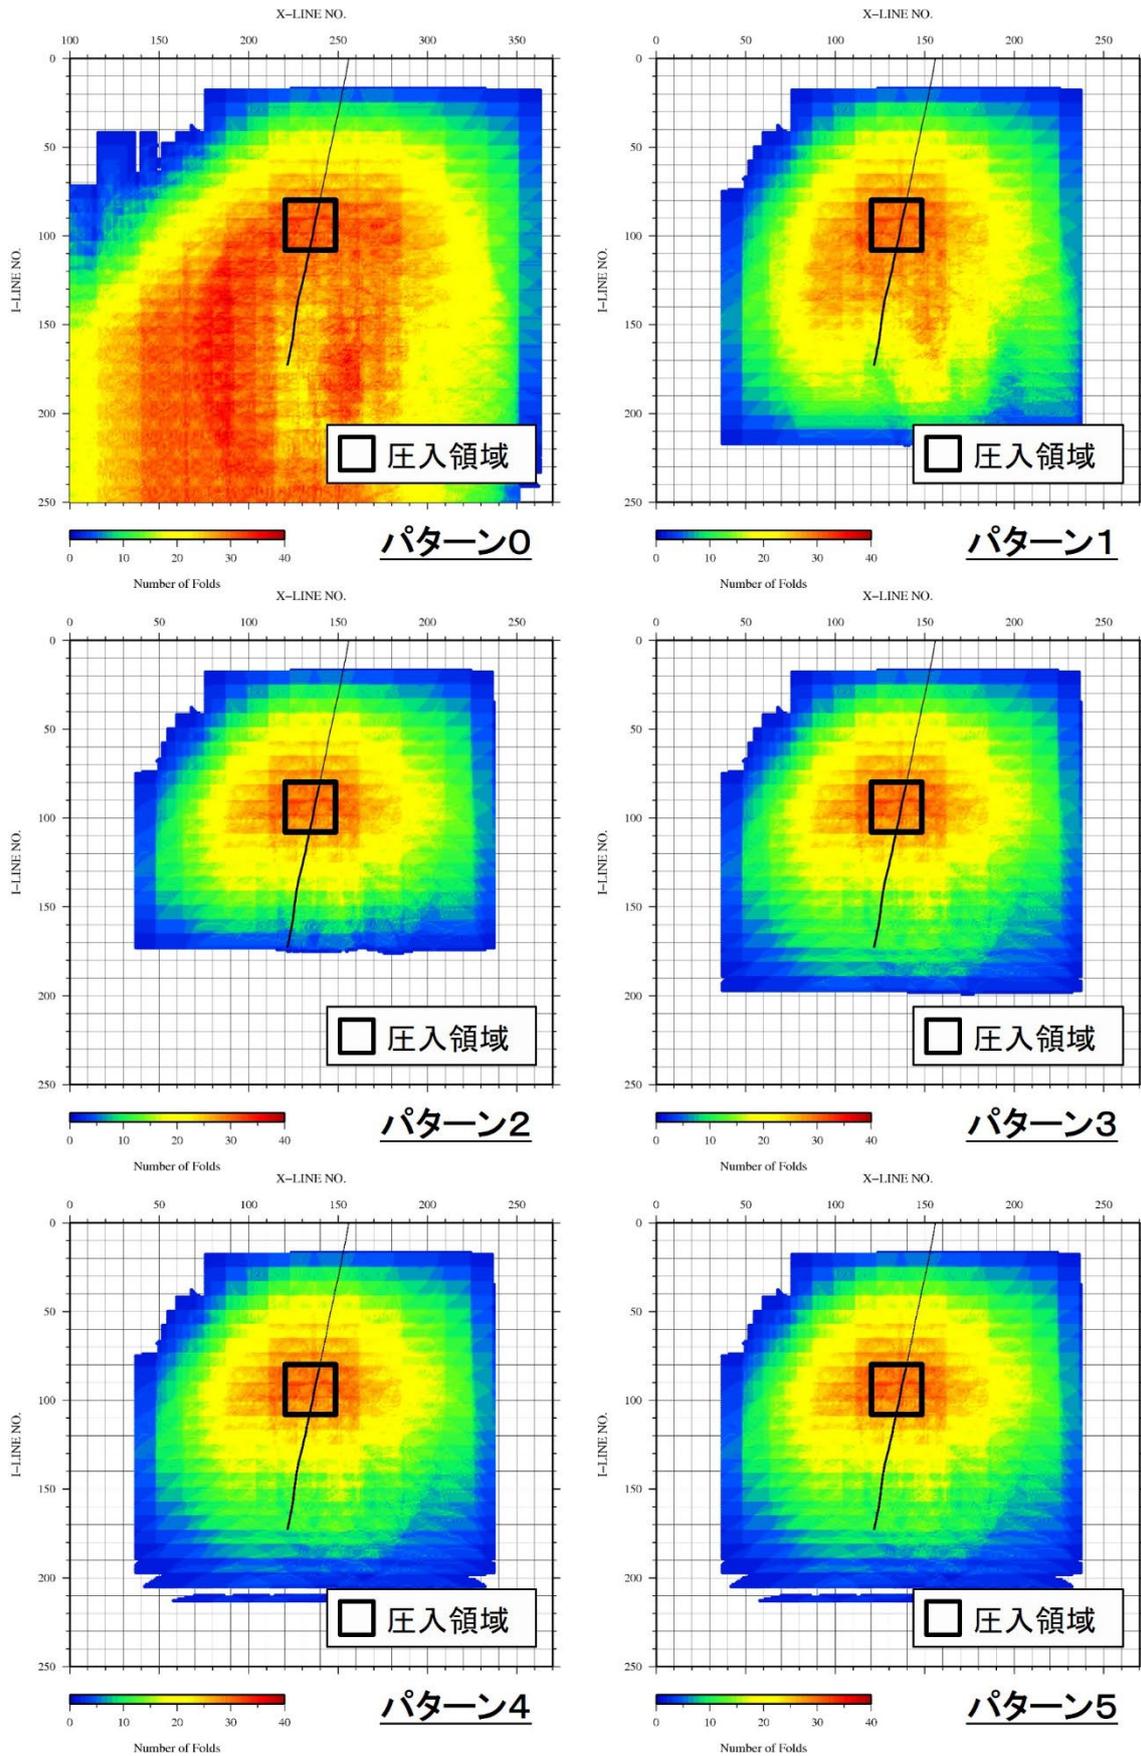
図 4.7-2 各パターンの重合数分布

シヨンの影響を強く受けるのは調査領域の端部付近であることがわかる。パターン1から受振範囲の南側を500 m 短くしたパターン3では、パターン1に比べ、圧入領域より南側で重合数の低下が確認できる。また、パターン2からパターン5へと発振測線を増加させても、重合数10以上の領域はそれほど大きく変化していない。これは増加させている発振測線が受振測線の南端より南側に位置するために、ファーオフセットのトレースだけが増加しているからである。追加する発振測線が一定以上離れると、萌別貯留層のイメージングに寄与する部分がなくなってしまうためと考えられる。特に、パターン4とパターン5を比較すると萌別貯留層深度相当の重合数はほぼ変化していない。

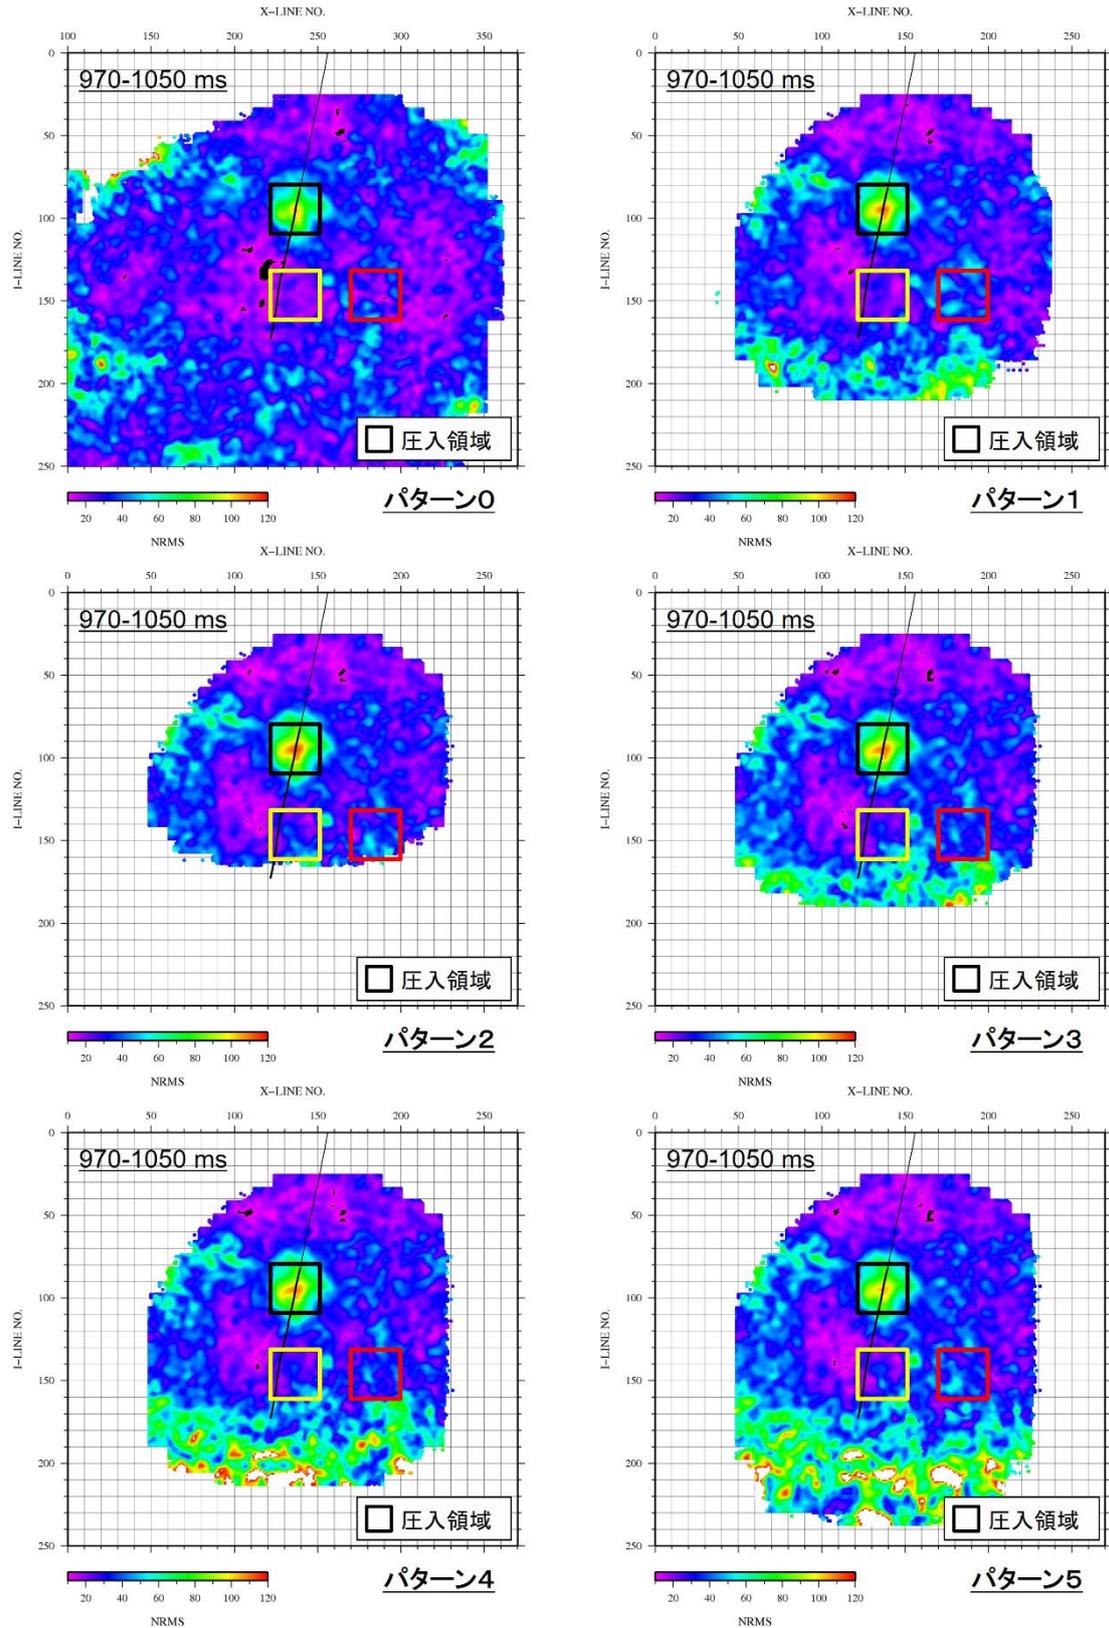
図 4.7-4 各パターンの NRMS 分布

注) NRMS は小さい（図では寒色系）ほど再現性が良く、変化が小さいことを示す。

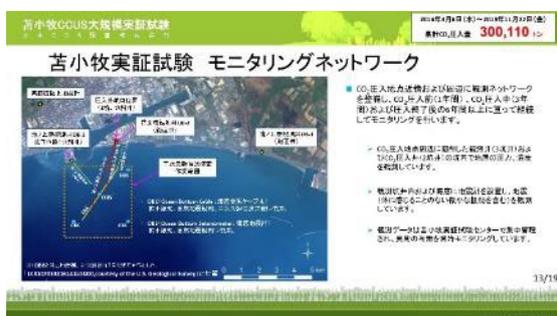
図 4.8-5 画面 13 更新履歴

画面 13 にはモニタリング計画を表示しており、モニタリング計画を最適化して陸上設置地震計と OBS の運用を 2021 年 7 月に終了したことから、2021 年 7 月より掲載画面にその旨の注記を追記した。更新画面を図 4.8-5 に示す。

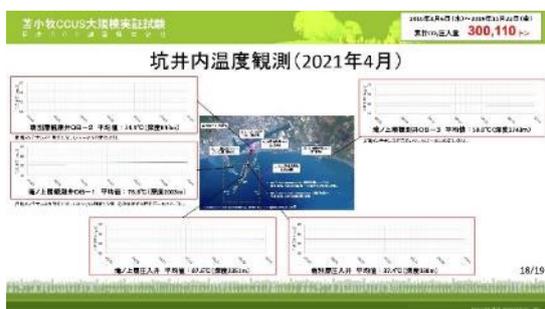
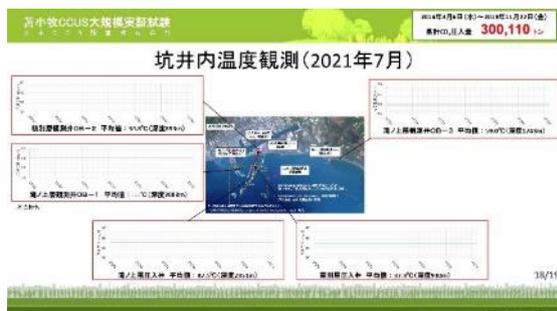
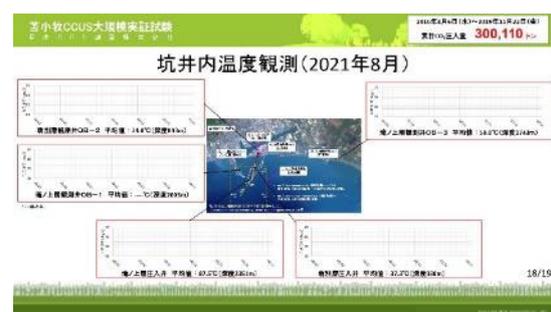
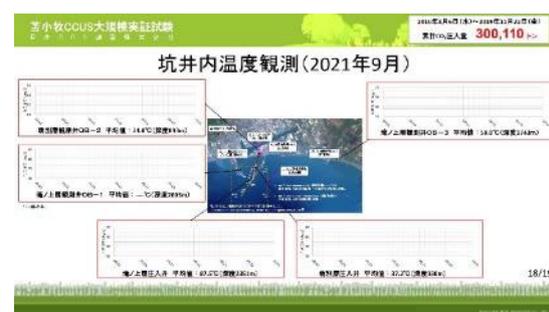
図 4.8-10(1) 画面 18 更新履歴

画面 18 には観測井（OB-1、OB-2 および OB-3）と圧入井（IW-1 および IW-2）で観測された温度値をそれぞれ月ごとにまとめて表示しており、翌月の初めに更新している。

2021年3月～2022年2月の更新画面を図 4.8-10(1)～(2)に示す。

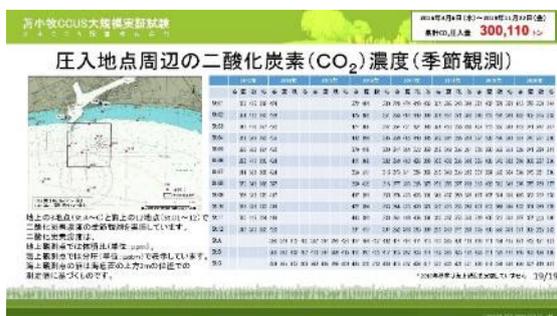
図 4.8-11 画面 19 の更新履歴

画面 19 には圧入地点周辺の二酸化炭素（CO<sub>2</sub>）濃度の観測値を表示している。2021 年 6 月に更新し、2020 年度の観測結果を追記した。更新画面を図 4.8-11 に示す。

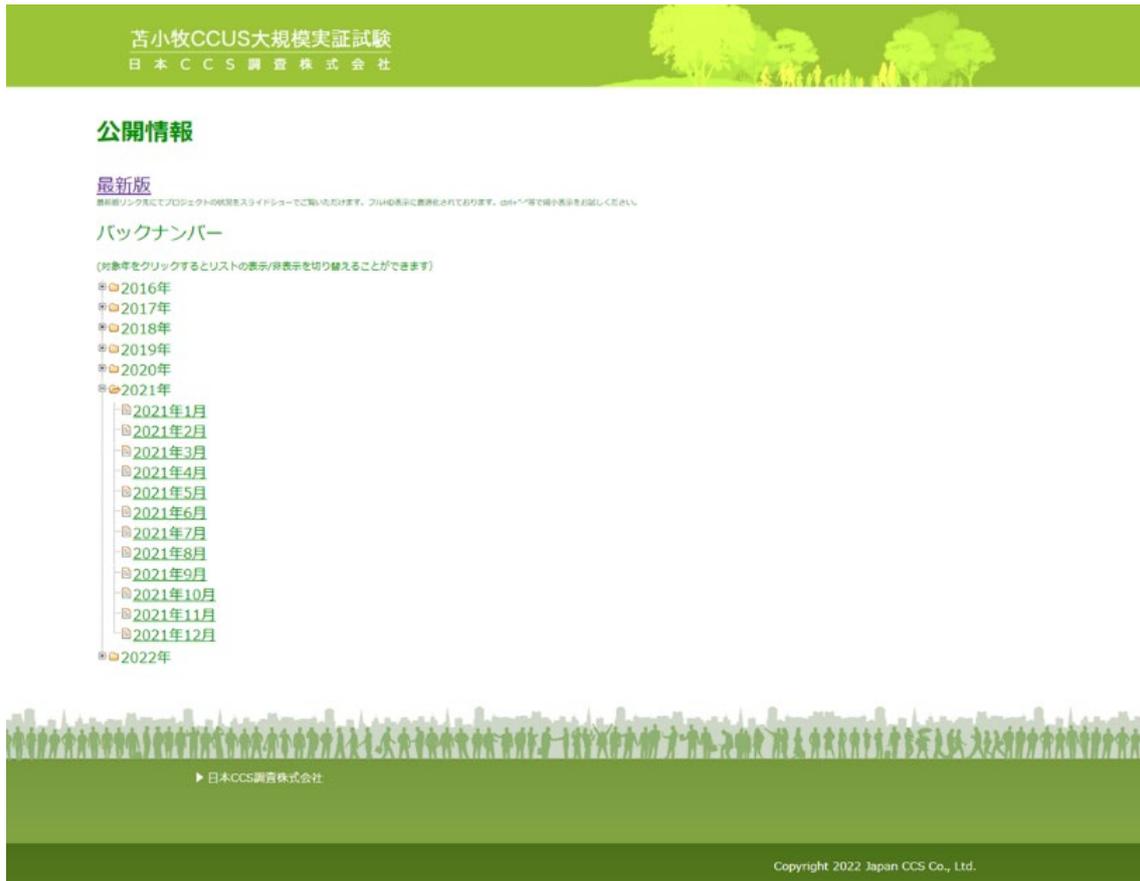
図 4.8-13 バックナンバーリスト表示画面

毎月の画面セットから自動画面切換およびテロップ機能をはずした静的コンテンツ（PDF形式）をバックナンバーとして管理しており、当社ホームページのバックナンバーダウンロード画面\*3)に表示される年と月で階層化されたバックナンバーリスト（図 4.8-13 参照）からダウンロードすることができる。

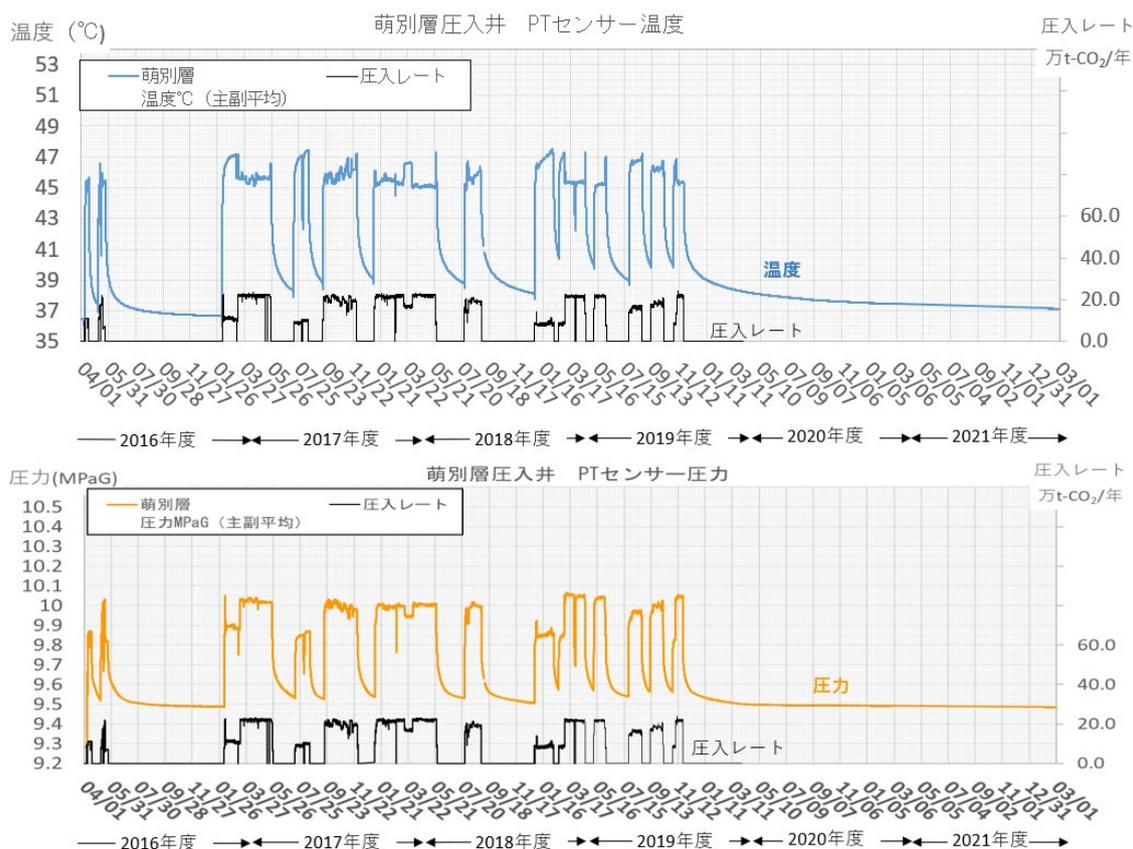
図4.9-1 IW-2の坑内に設置したPTセンサーの圧力・温度データ

- 注1) 同一深度に2基のPTセンサー（主副）を設置している。グラフは主副平均値を示している。
- 注2) 1年は365日として圧入レートを算出。
- 注3) 萌別層に圧入を実施した2016年4月から2019年11月を含む、2016年4月から2022年3月末までの温度と圧入レート（上図）、圧力と圧入レート（下図）を示している。

図 4.9-1 に示すように温度・圧力ともに、圧入中に上昇し、圧入を停止後は徐々にもとの状態に戻る状況が示されている。遮蔽層の破壊を避けるために設定した上限圧力は 12.63 MPaG であるが、十分余裕をもった圧力で圧入が実施できており、一定レート圧入時における急激な温度や圧力の変動は認められない。また 2019 年 11 月 22 日の圧入停止以降、坑底圧力および坑底温度の低下傾向が継続している。2022 年 2 月 28 日時点では、坑底圧力が 9.49 MPaG を下回っており、圧入開始前の初期圧力 9.47 MPaG に近づいている。したがって、坑底温度・圧力の観測からは、貯留層の異常を示す事象は観察されていない。

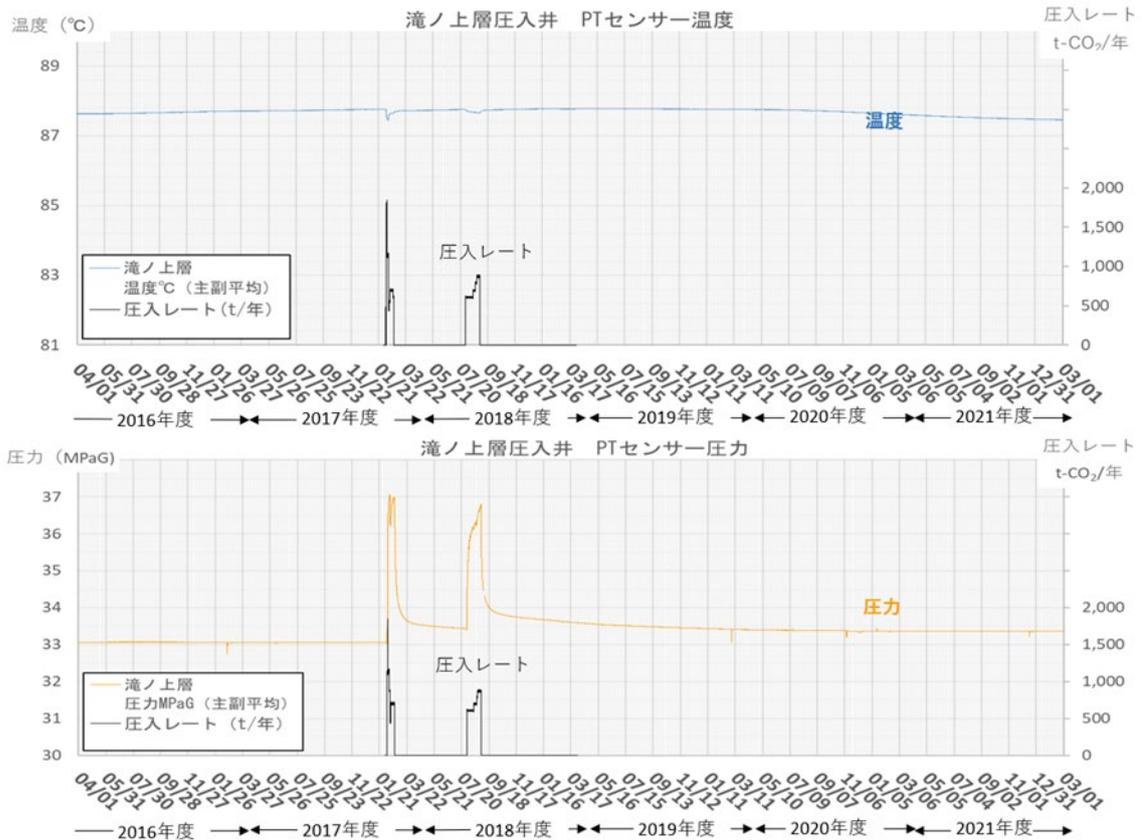
図 4.9-2 IW-1 の坑内に設置した PT センサーの温度・圧力データ

注 1) 同一深度に設置した 2 基の PT センサーの指示値を平均した値を示している。  
 注 2) 滝ノ上層に圧入を実施した 2018 年 2 月から 9 月を含む、2016 年 4 月から 2022 年 3 月末までの温度と圧入レート（上図）、圧力と圧入レート（下図）を示している。

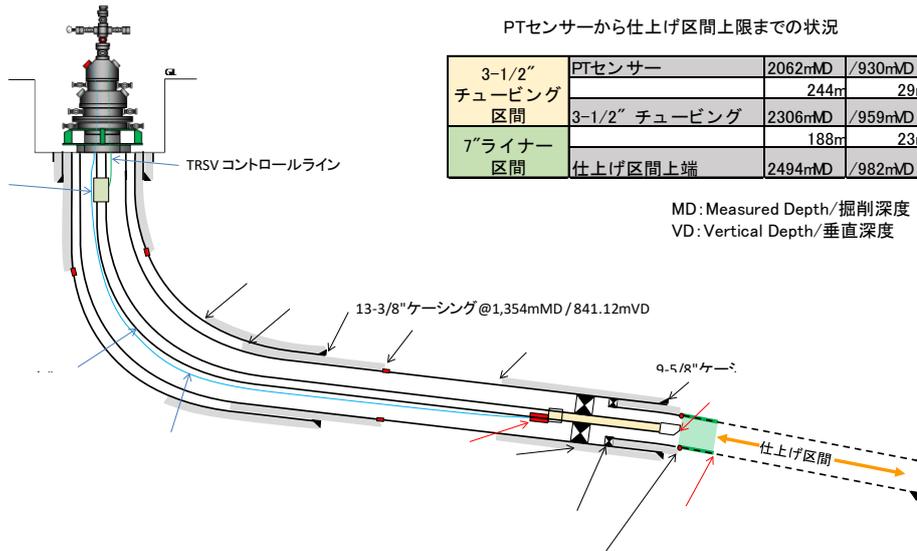
図 4.9-3 IW-2 の坑内に設置した PT センサーの位置

圧入井の温度・圧力を連続的に計測するために、坑内に圧力と温度を測定する PT センサーを設置している（図 4.9-3）。PT センサーは、パッカーよりも上位の 3-1/2”チューブリングに設置しており、仕上げ区間の上端よりも掘削深度で 432 m、垂直深度で 52 m ほど浅い位置に設置している。

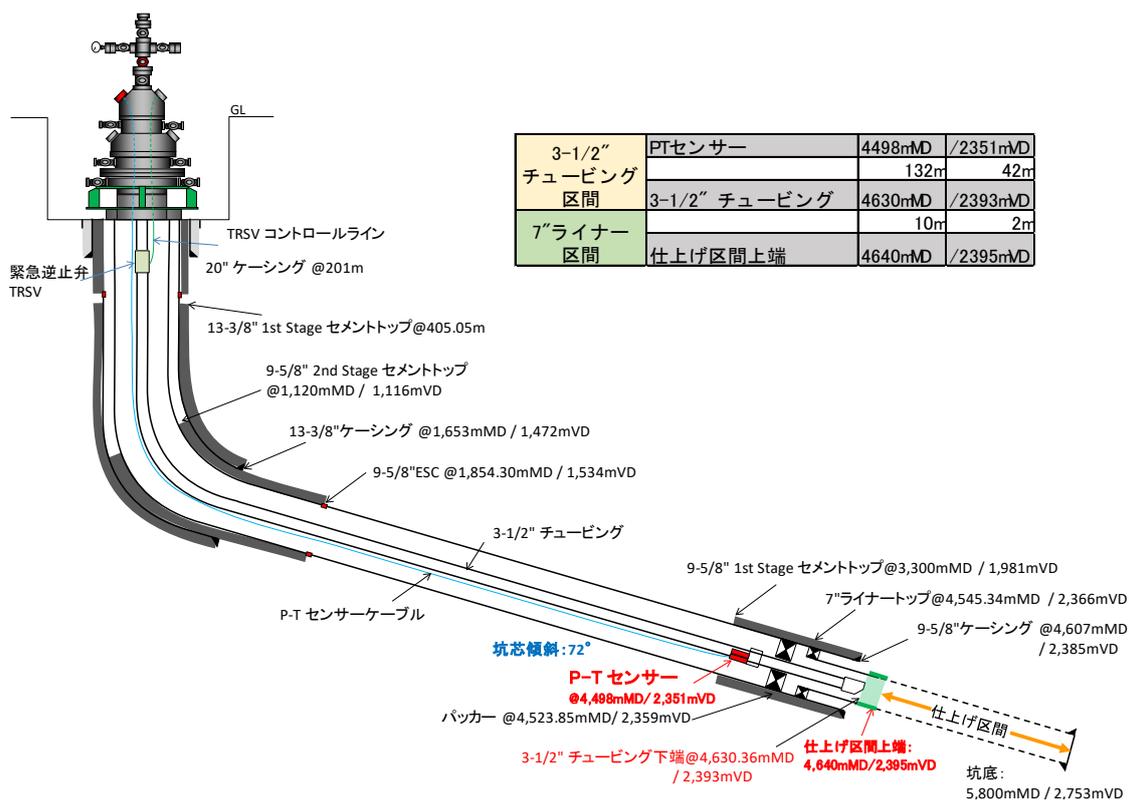
図 4.9-4 IW-1 の坑内に設置した PT センサーの位置

圧入井の温度・圧力を連続的に計測するために、坑内に PT センサーを設置している（図 4.9-4）。PT センサーは、パッカーよりも上位の 3-1/2"チュービングに設置しており、仕上げ区間の上端よりも掘削深度で 142 m、垂直深度で 44 m ほど浅い位置となる。

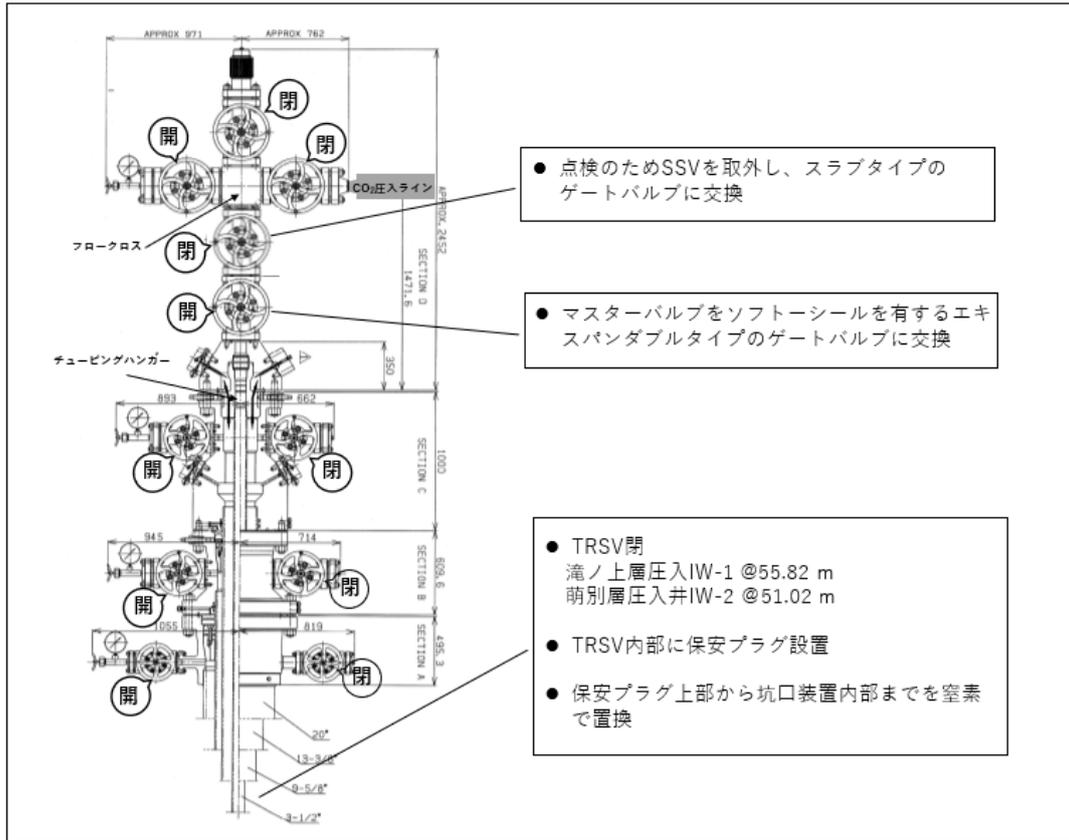
図 4.10-1 坑口装置マスターバルブ交換後の圧入井の状況

図4.10-1に坑口装置マスターバルブ交換、SSV取外し後の滝ノ上層圧入井IW-1および萌別層圧入井IW-2の状況を示す。

坑口装置の配置は、滝ノ上層圧入井 IW-1、萌別層圧入井 IW-2 とともに同じ

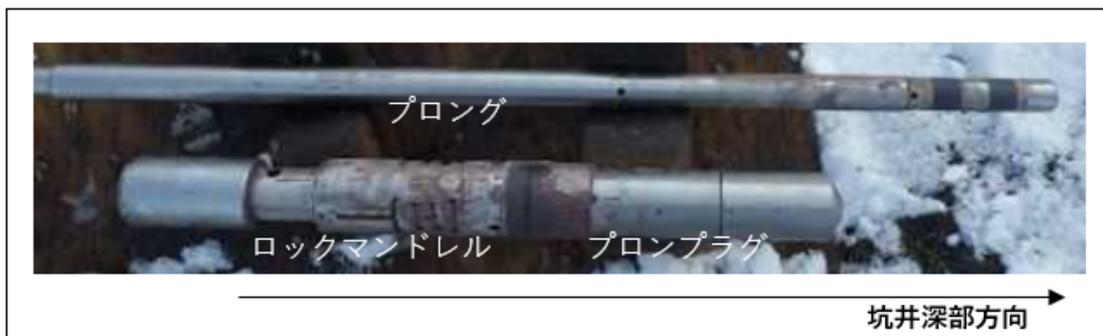
図 4.10-2 保安プラグの構成

保安プラグは図 4.10-2 に示すように、TRSV 内部にロックマンドレルによって設置されるプロンプラグとその内部に別途設置されるプロングより構成される。
